| IC N. 12 BORGO FAITI<br>VERBALE DI SOPRALLUOGO | |
| Cod. VDS MDF_01EP/2025-2026 | Competenza: ENTE PROPRIETARIO |
| SEDE OGGETTO DEL PRESENTE VDS:<br>SCUOLA DELL'INFANZIA "MADONNA DI FATIMA"<br>B.go San Michele – 04100 Latina (LT) | |

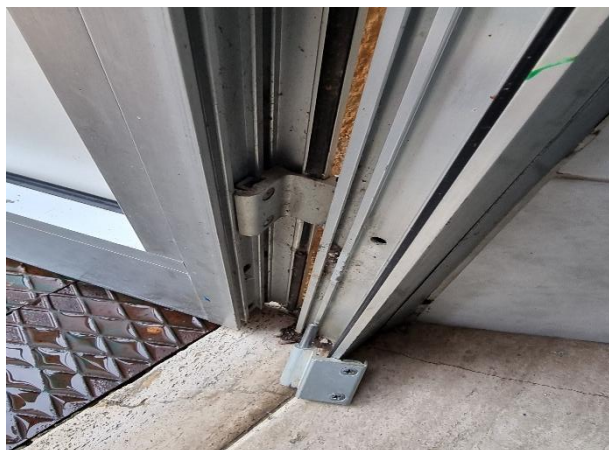
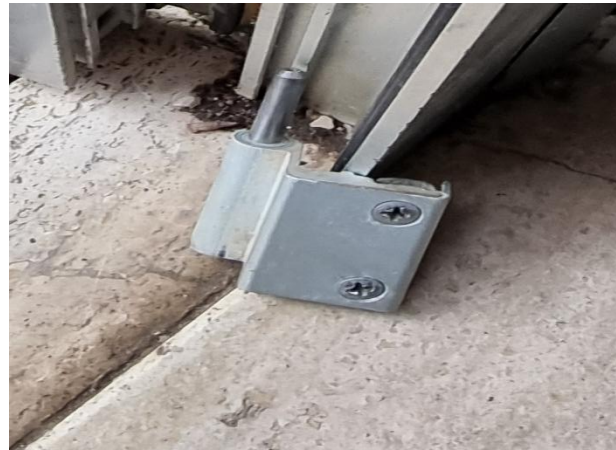
### PUNTO N. 1 DEL VERBALE DI SOPRALLUOGO

| n. | Criticità/anomalie/inadeguatezze rilevate | Rischio principale valutato | | | | | | |
|---|---|---|---|---|---|---|---|---|
| 1 | PORTE DI EMERGENZA<br>In sede di sopralluogo sono state rilevate alcune criticità a carico di porte di emergenza.<br>Nello specifico:<br>- SERVIZI IGIENICI: la porta di emergenza presenta una cerniera mancante. | RISCHIO INTRAPPOLAMENTO | | | | | | |
| | | P3 | x | D4 | = | R12 | | |

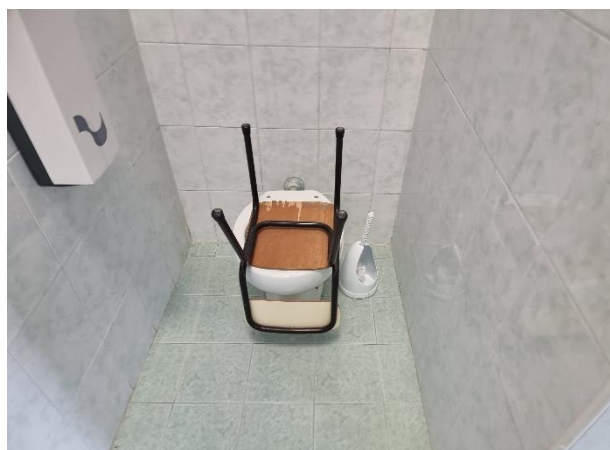
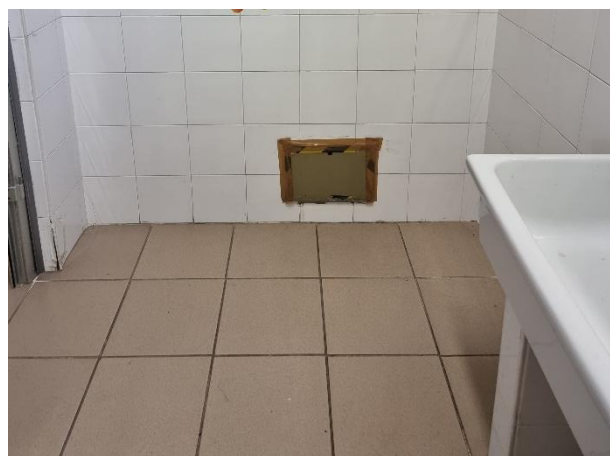
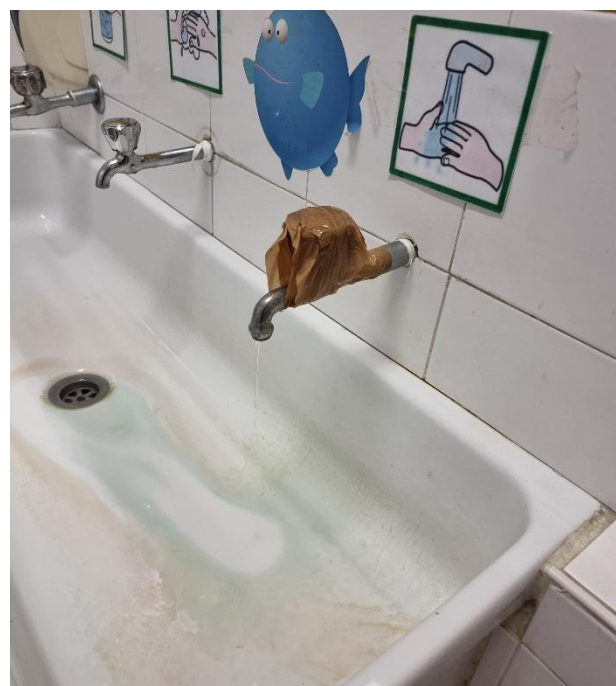
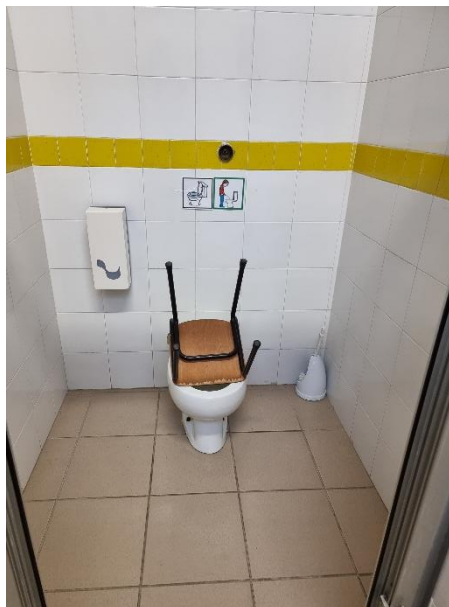
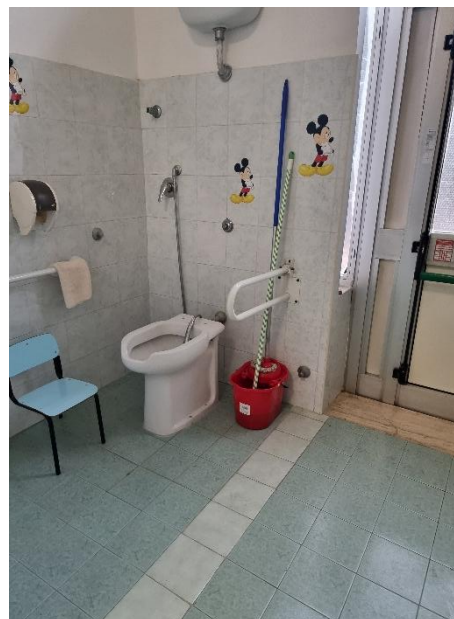
### PUNTO N. 2 DEL VERBALE DI SOPRALLUOGO

| n. | Criticità/anomalie/inadeguatezze rilevate | Rischio principale valutato | | | | | | |
|---|---|---|---|---|---|---|---|---|
| 2 | SERVIZI IGIENICI<br>In sede di sopralluogo sono state rilevate alcune criticità a carico dei servizi igienici.<br>Nello specifico:<br>- BAGNO 1 locale b: guasto;<br>- BAGNO 1: rubinetto rotto;<br>- BAGNO 1: coperchio del vano collettore da ripristinare;<br>- BAGNO 1: l'area destinata al disabled (che potrebbe anche essere un adulto, visti i sanitari presenti), è attualmente aperta e priva di qualsiasi schermatura per la privacy; va resa debitamente riservata, eventualmente riconfigurando il bagno.<br>- BAGNO 4 locale b: guasto. | RISCHIO INTRAPPOLAMENTO | | | | | | |
| | | P3 | x | D3 | = | R9 | | |

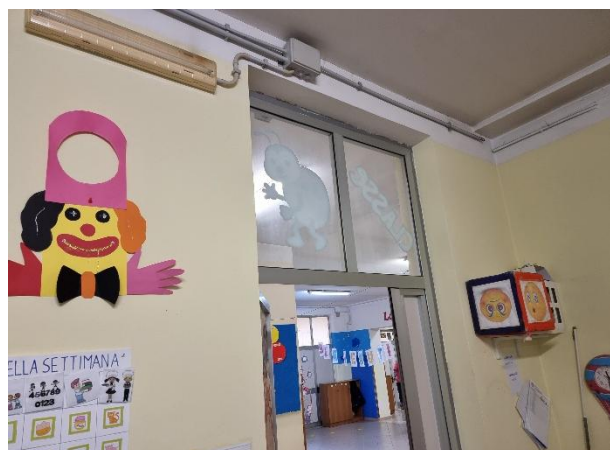
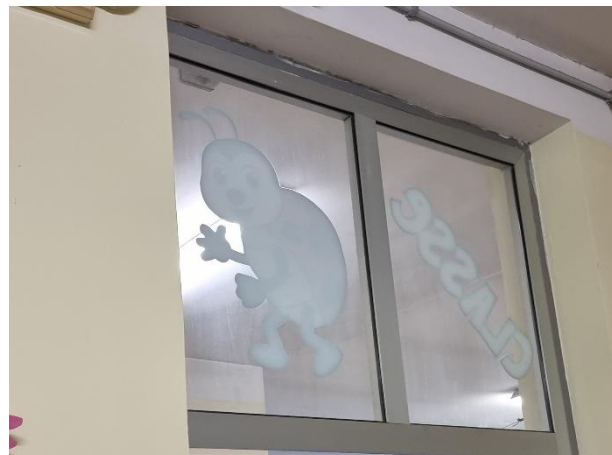
**PUNTO N. 3 DEL VERBALE DI SOPRALLUOGO**

| n. | Criticità/anomalie/inadeguatezze rilevate | Rischio principale valutato | | | | | | |
|---|---|---|---|---|---|---|---|---|
| 3 | SOPRALUCE<br>Relativamente al sopraluce delle porte interne, è bene verificare periodicamente:<br>- Le condizioni generali di sicurezza: fermavetro, guarnizioni, eventuali cerniere;<br>- se costituiti da materiale infrangibile e, in caso contrario, provvedere a dotarli di pellicola anti-frantumazione;<br>- (nel caso siano in vetro standard) se sostituibili con materiali più leggeri del vetro (metacrilato, polycarbonato, ecc). | RISCHIO CADUTA E FRANTUMAZIONE | | | | | | |
| | | P3 | x | D3 | = | R9 | | |

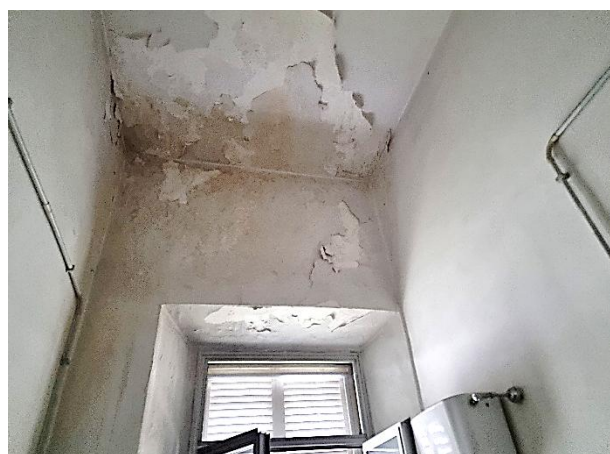
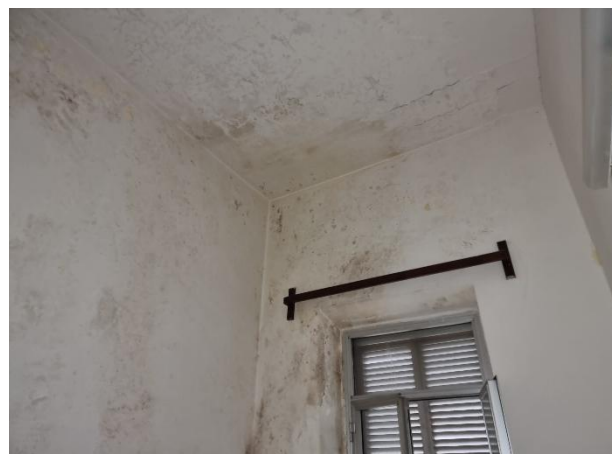
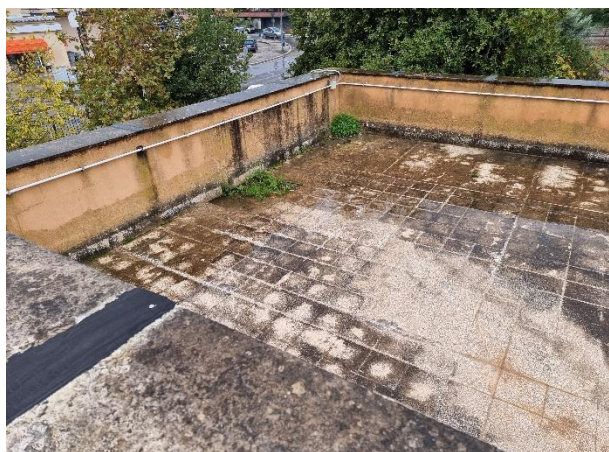
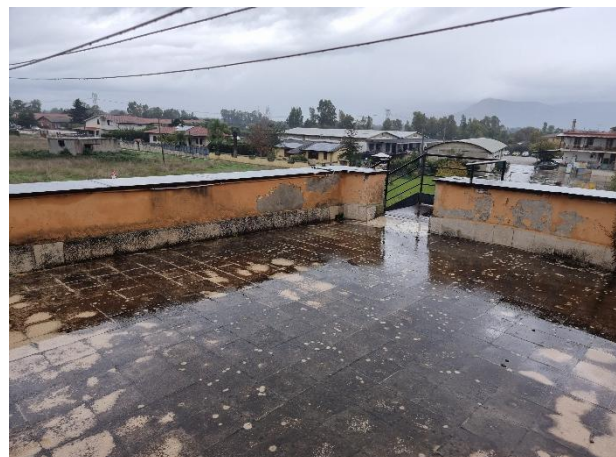
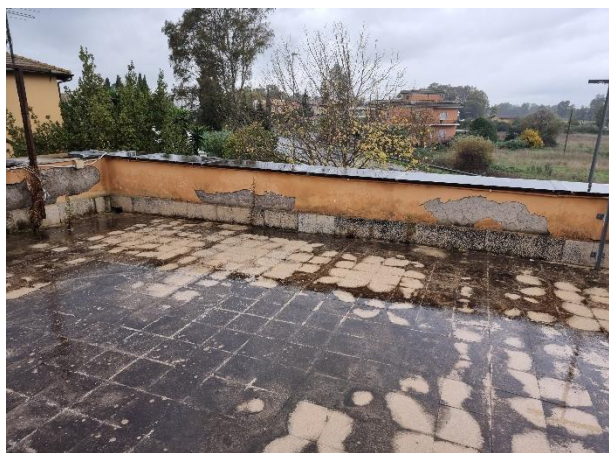
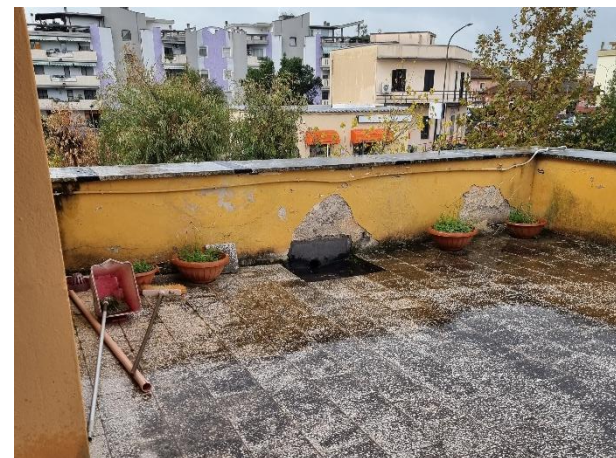
**PUNTO N. 4 DEL VERBALE DI SOPRALLUOGO**

| 4 | <b>INFILTRAZIONI</b><br>In sede di sopralluogo sono state rilevate alcune aree di infiltrazione pregresse ma ancora attive in occasione di rovesci temporaleschi severi.<br>Nello specifico:<br>- VANO SCALA E PIANO PRIMO: il piano non è in uso all'istituto scolastico ma le sue criticità possono interferire con il Piano Terra. Le riferite infiltrazioni e percolamenti hanno pertanto indotto lo scrivente ad effettuare un sopralluogo al Piano Primo ed in copertura. Come già in altri plessi di competenza comunali, in precedenza utilizzati dalle suore, il soffitto si presenta intriso da ampie aree di infiltrazione. In data odierna la copertura piana presentava ristagni localizzati ma le bocche di scarico non apparivano visibilmente intasate. Chiaramente la preservazione e il miglioramento di queste condizioni richiedono periodici interventi di manutenzione ordinaria di pulizia e disintasamento che non possono essere effettuate dal personale di Istituto, in quanto il muro di bordo è alto meno di 90 cm e, soprattutto, il piano e le coperture viene riferito essere (correttamente, come in altre sedi analoghe) interdetti all'Istituto Scolastico.<br>A monte di tali interventi periodici, appare opportuno richiedere la riduzione delle alberature che possono riversare aghi e foglie sulle coperture intasando bocchettoni e caditoie. Per tale motivo si redige, in aggiunta al presente Verbale, apposita relazione per l'Ufficio di Manutenzione del Verde.<br>- BAGNO DOCENTI nel vano scala. | RISCHIO MICROCLIMA E SALUBRITÀ | | | | |
| | | P3 | x | D3 | = | R9 |

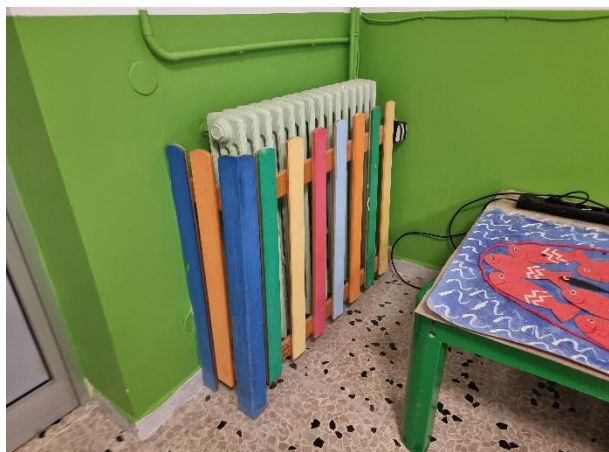
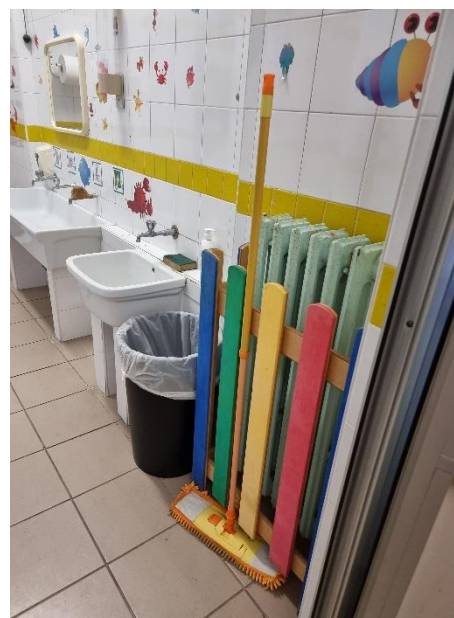
**PUNTO N. 8 DEL VERBALE DI SOPRALLUOGO**

| 8 | <p><b>PROTEZIONI ANTIURTO</b></p> <p>In sede di sopralluogo è stata rilevata la presenza di criticità correlata al rischio urto accidentale.</p> <p>Nello specifico:</p> <ul style="list-style-type: none"> <li>- TUTTE I LOCALI: sarebbe opportuno prevedere il miglioramento delle protezioni dei termosifoni, attualmente affidata a staccionate in legno. L'impiego di protezioni in materiale antishock da urto maggiormente performante garantirebbe prestazioni certamente migliori.</li> <li>- AULA 5: in virtù della tipologia a battente delle finestre, sarebbe opportuno installare paraspigoli che proteggano i giovanissimi allievi dal rischio di urto con gli angoli vivi delle ante.</li> </ul> | RISCHIO URTO ACCIDENTALE | | | | R6 |
| | | P3 | x | D2 | = | |
