| IC N. 12 BORGO FAITI<br>VERBALE DI SOPRALLUOGO | |
| Cod. VDS P-GRP_01EP/2025-2026 | Competenza: ENTE PROPRIETARIO |
| SEDE OGGETTO DEL PRESENTE VDS:<br><b>SCUOLA PRIMARIA “MEUCCI”</b><br><b>B.go Grappa – 04100 Latina (LT)</b> | |

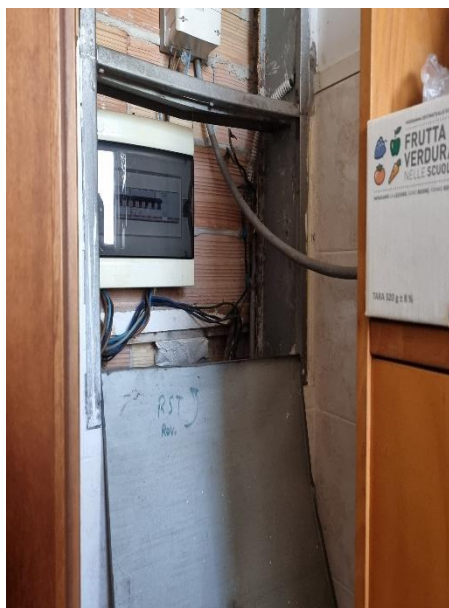
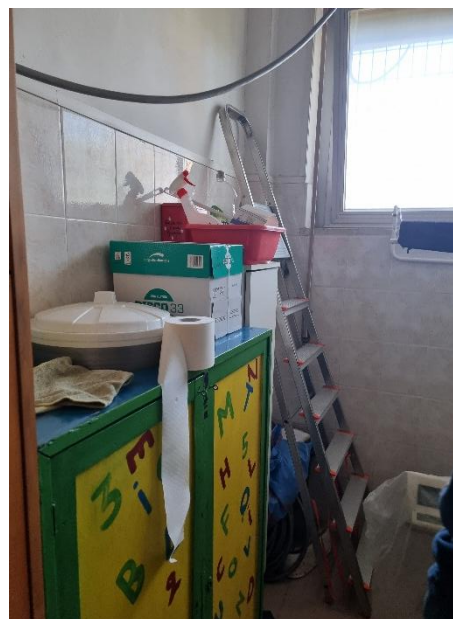
### PUNTO N. 1 DEL VERBALE DI SOPRALLUOGO

| n. | Criticità/anomalie/inadeguatezze rilevate | Rischio principale valutato | | | | | | |
|---|---|---|---|---|---|---|---|---|
| 1 | IMPIANTO ELETTRICO<br>In sede di sopralluogo sono state rilevate alcune criticità a carico dell'impianto elettrico.<br>Nello specifico:<br>PADIGLIONE 1<br>- WC/DEPOSITO: è presente un cavo pendulo che dal quadro elettrico percorre l'intero locale per poi uscire al di fuori dell'edificio attraverso la finestra. Chiaramente di natura posticcia, necessita di urgente messa in sicurezza. | RISCHIO ELETTROCUZIONE | | | | | | |
| | | P3 | x | D4 | = | R12 | | |

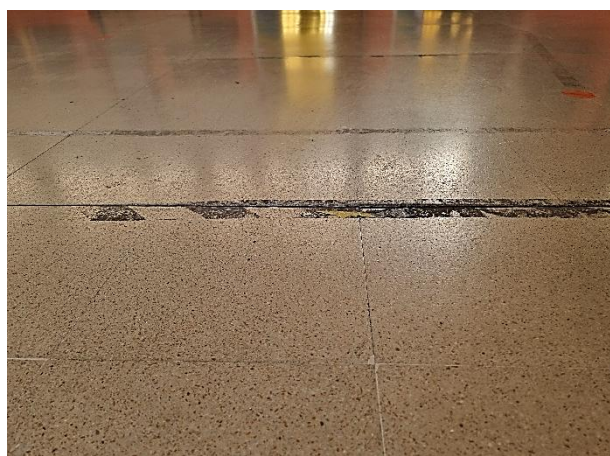
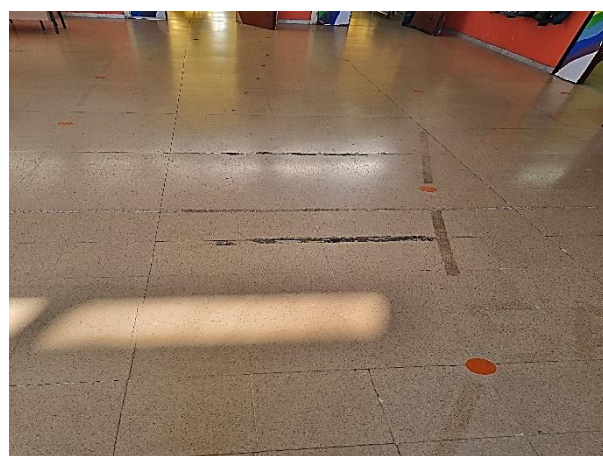
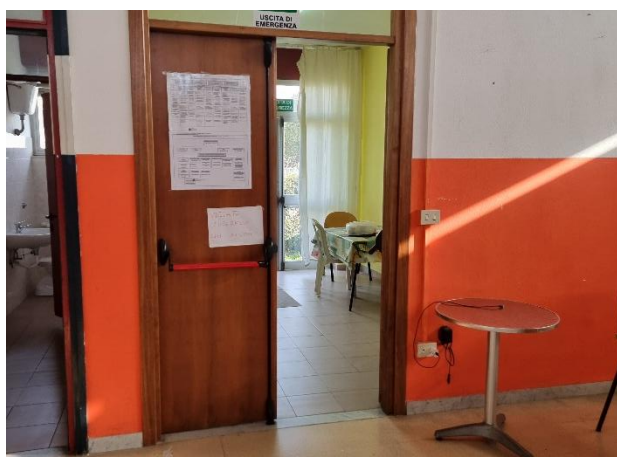
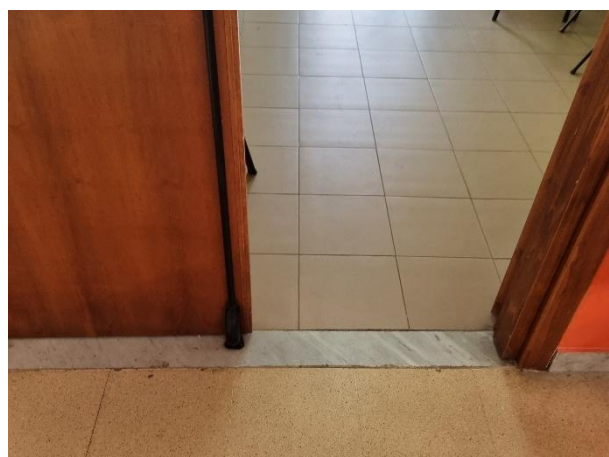
### PUNTO N. 2 DEL VERBALE DI SOPRALLUOGO

| n. | Criticità/anomalie/inadeguatezze rilevate | Rischio principale valutato | | | | | | |
|---|---|---|---|---|---|---|---|---|
| 2 | PAVIMENTAZIONE INTERNA<br>In sede di sopralluogo sono state rilevate alcune criticità a carico della pavimentazione.<br>Nello specifico:<br>PADIGLIONE 1<br>- ATRIO: il pavimento non è complanare; presenta una vena rialzata di inciampo trasversale all'ingresso;<br>- VESTIBOLO CON U.E.: inciampo all'ingresso del locale. | RISCHIO INCIAMPO E CADUTA A LIVELLO | | | | | | |
| | | P3 | x | D3 | = | R9 | | |

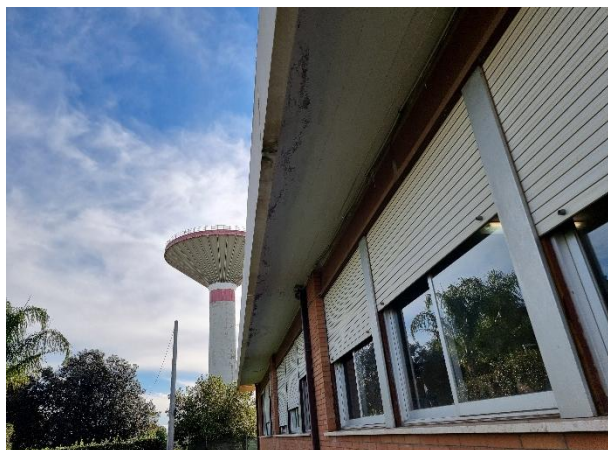
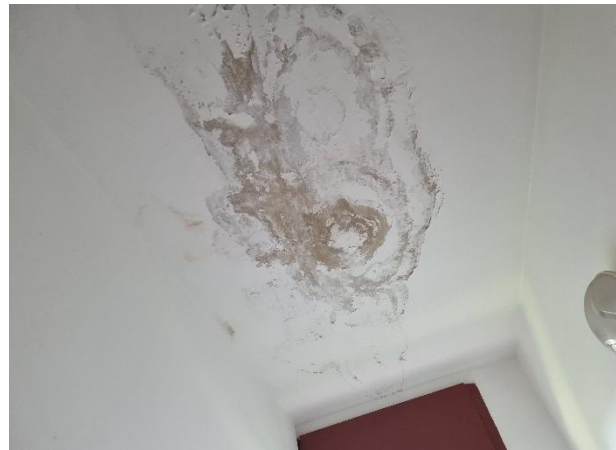
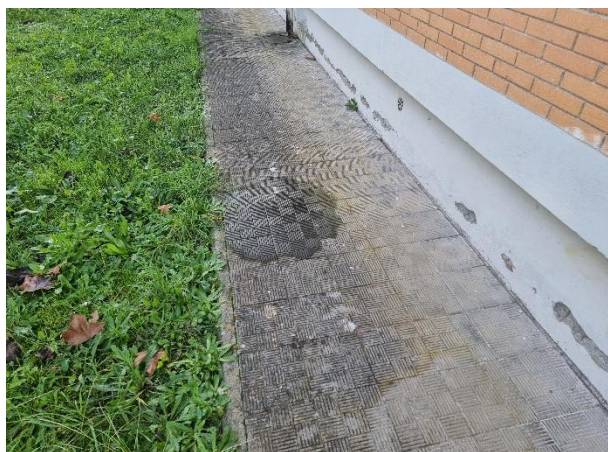
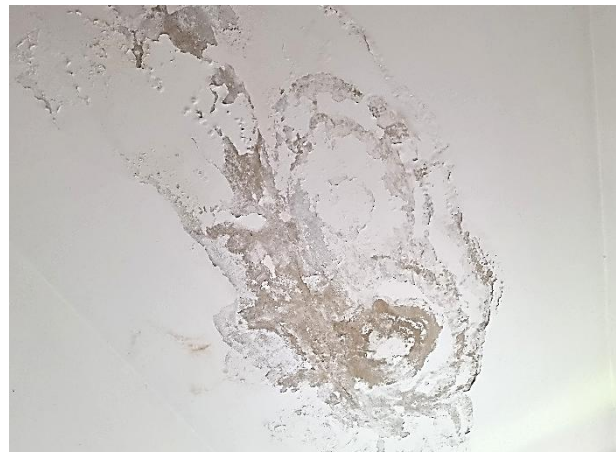
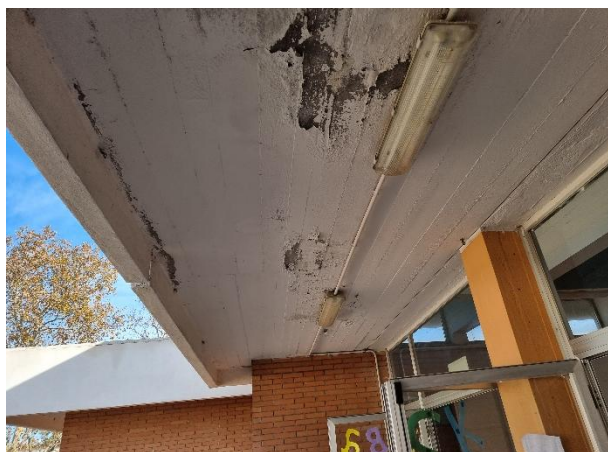
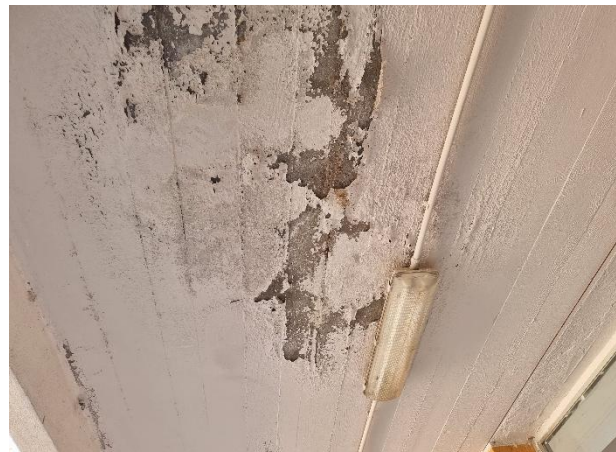
**PUNTO N. 3 DEL VERBALE DI SOPRALLUOGO**

| n. | Criticità/anomalie/inadeguatezze rilevate | Rischio principale valutato | | | | | | |
|---|---|---|---|---|---|---|---|---|
| 3 | INFILTRAZIONI<br>In sede di sopralluogo sono state rilevate alcune aree di infiltrazione pregresse ma ancora attive in occasione di rovesci temporaleschi severi.<br>Nello specifico:<br>PADIGLIONE 1<br>- Percorso perimetrale esterno sx verso Padiglione 2.<br>PADIGLIONE 2<br>- WC allievi F: a soffitto;<br>- INTRADOSSO PENSILINA ESTERNA: a soffitto;<br>- Rampa inclinata esterna. | RISCHIO MICROCLIMA E SALUBRITÀ | | | | | | |
| | | P3 | x | D3 | = | R9 | | |

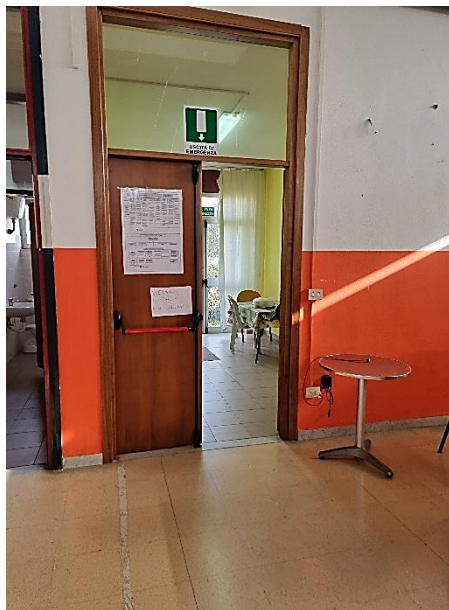
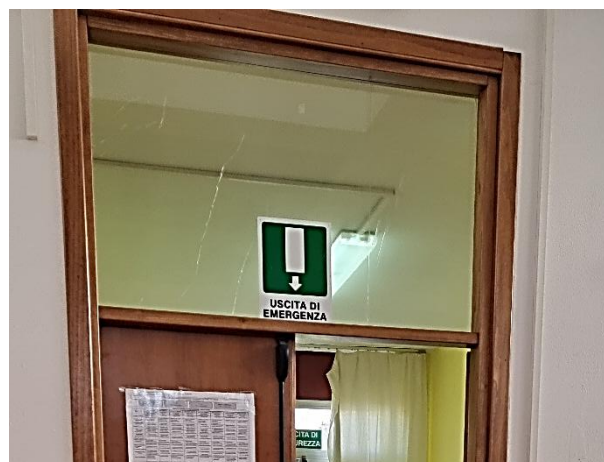
**PUNTO N. 4 DEL VERBALE DI SOPRALLUOGO**

| 4 | <b>SOPRALUCE</b><br>Relativamente al sopraluce delle porte interne, è bene verificare periodicamente:<br>- Le condizioni generali di sicurezza: fermavetro, guarnizioni, eventuali cerniere;<br>- se costituiti da materiale infrangibile e, in caso contrario, provvedere a dotarli di pellicola anti-frantumazione;<br>- (nel caso siano in vetro standard) se sostituibili con materiali più leggeri del vetro (metacrilato, polycarbonato, ecc). | RISCHIO CADUTA E FRANTUMAZIONE | | | |
| | | P3 | x | D3 | = <b>R9</b> |

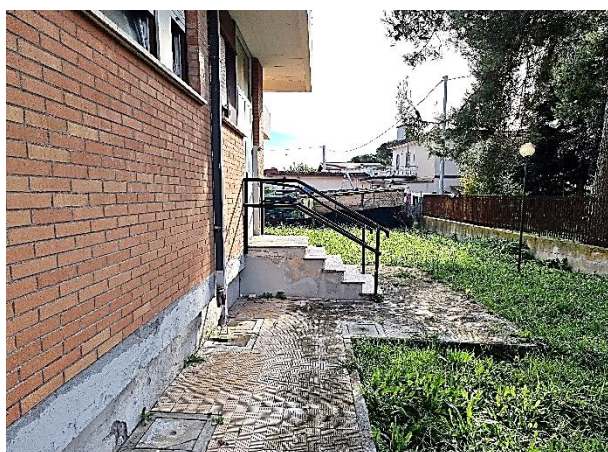
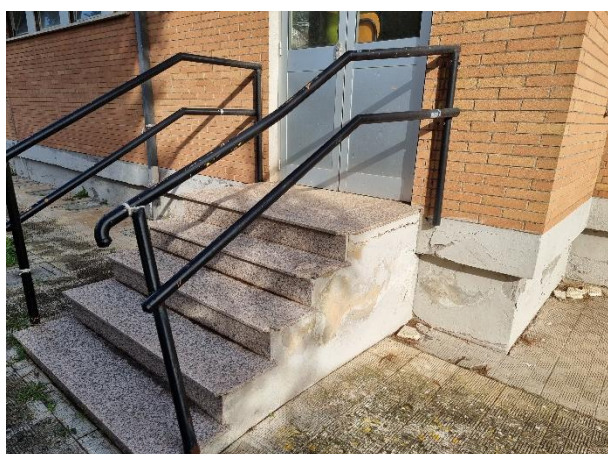
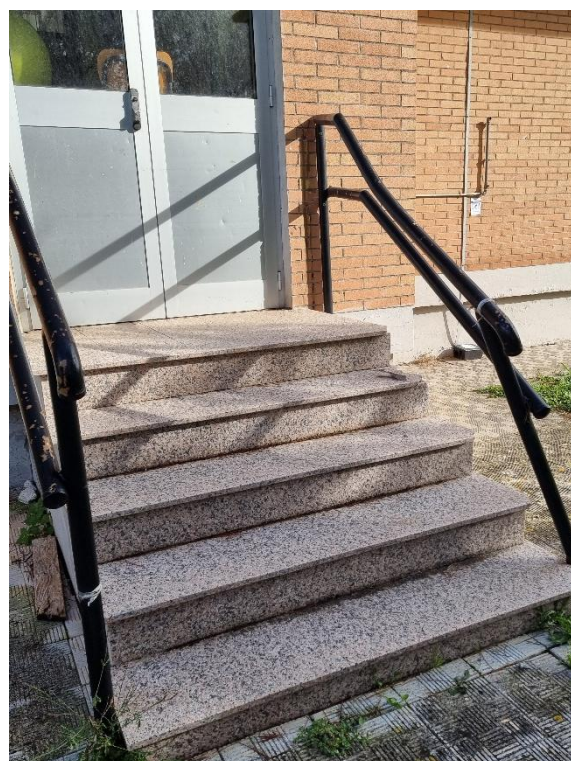
**PUNTO N. 5 DEL VERBALE DI SOPRALLUOGO**

| 5 | <b>SCALE E RAMPE ESTERNE</b><br>In sede di sopralluogo sono state rilevate alcune criticità a carico di scale/rampe esterne.<br>Nello specifico:<br><b>PADIGLIONE 2</b><br>- La scala che conduce all'esterno dell'ex aula Covid è stata in passato interessata dal crollo di un albero che ha piegato la ringhiera e danneggiato i gradini. Al fine di recuperarla come uscita di emergenza, sarebbe opportuno ripristinarne le corrette condizioni di sicurezza. | RISCHIO INTRAPPOLAMENTO | | | |
| | | P2 | x | D3 | = <b>R6</b> |

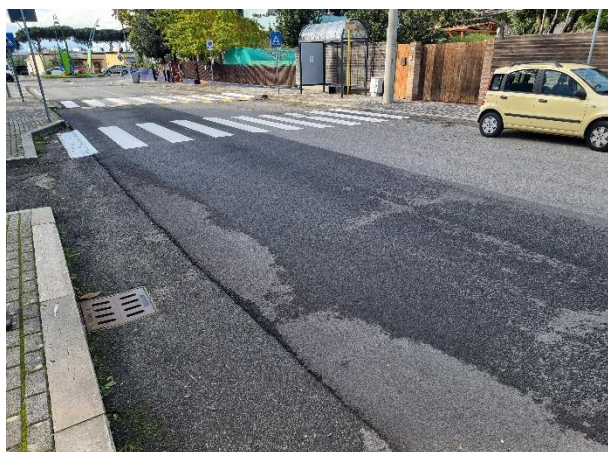
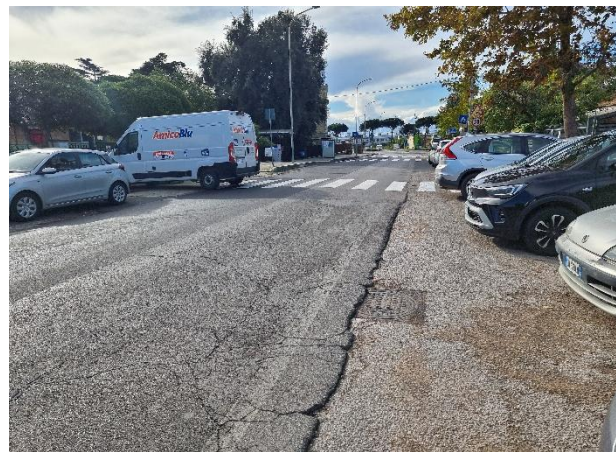
**PUNTO N. 6 DEL VERBALE DI SOPRALLUOGO**

| 6 | <b>INTERFERENZE CON STRADE</b><br>In sede di sopralluogo sono state rilevate alcune criticità inerenti interferenze con il sistema viario.<br>Nello specifico:<br>- La strada che scorre davanti al plesso è percorsa a velocità sostenuta malgrado gli attraversamenti pedonali. Sarebbe opportuno realizzare dossi e/o attraversamenti rialzati ed installare telecamere di videosorveglianza a tutela degli ingressi e delle uscite dal plesso. | RISCHIO INTRAPPOLAMENTO | | | |
| | | P2 | x | D3 | = <b>R6</b> |
