| IC N. 12 BORGO FAITI<br>VERBALE DI SOPRALLUOGO | |
| Cod. VDS MAZ_01EP/2025-2026 | Competenza: ENTE PROPRIETARIO |
| SEDE OGGETTO DEL PRESENTE VDS:<br>SCUOLA PRIMARIA “G. MAZZINI”<br>B.go San Michele – 04100 Latina (LT) | |

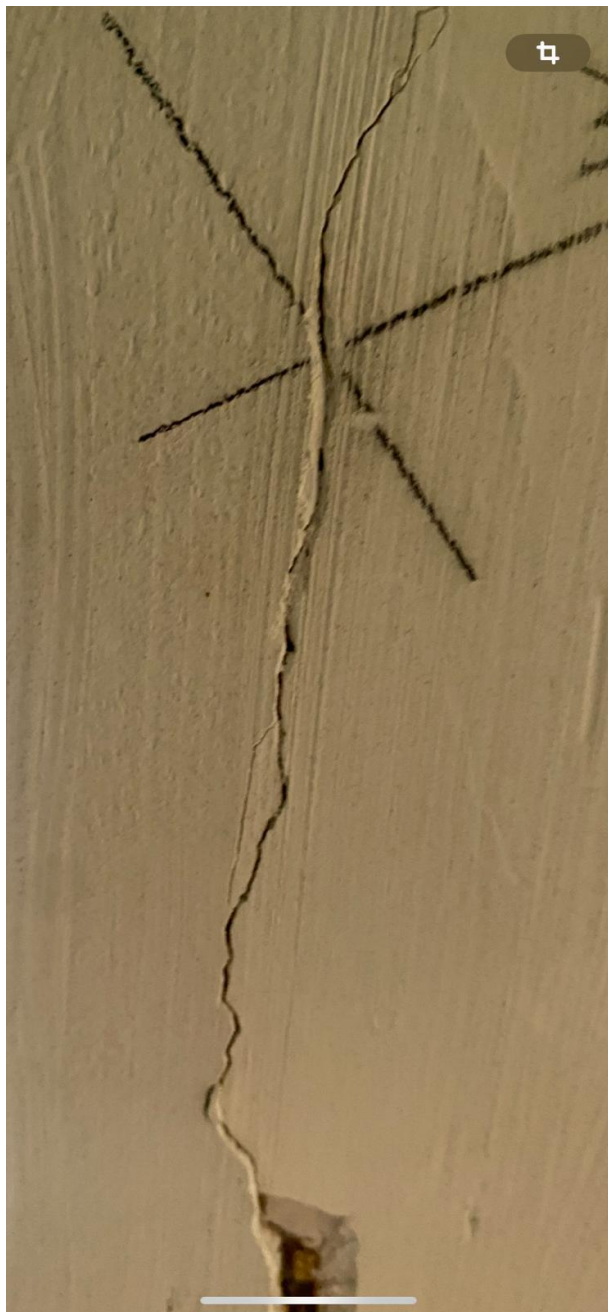
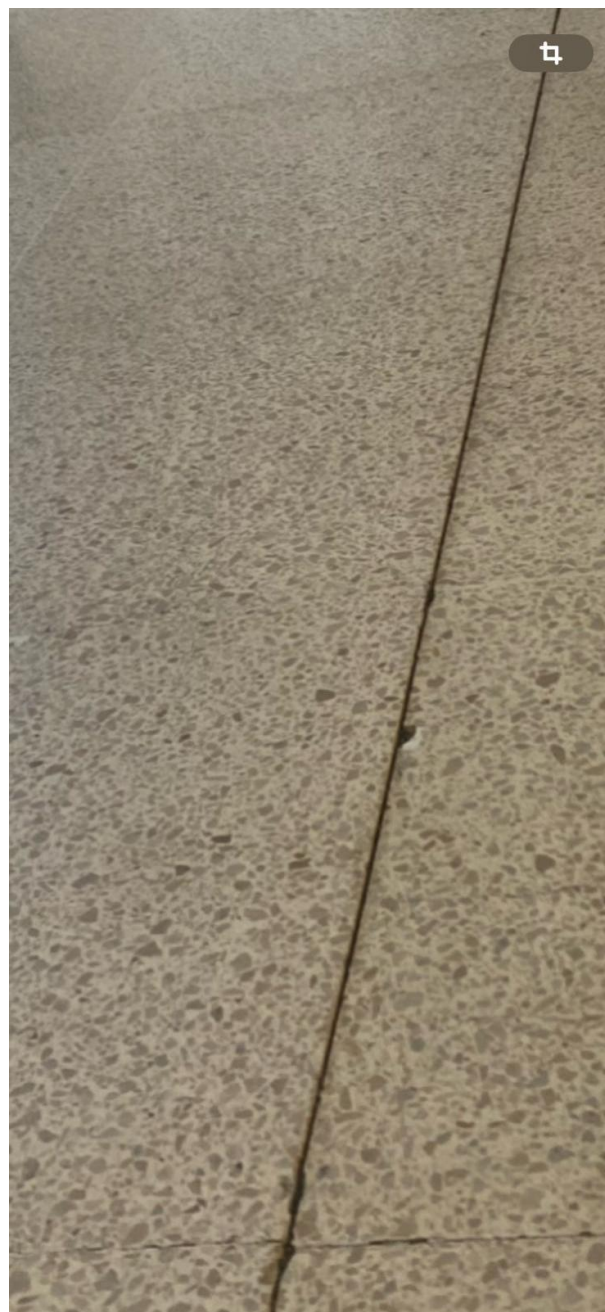
### PUNTO N. 1 DEL VERBALE DI SOPRALLUOGO

| 1 | <p>FESSURAZIONI</p> <p>All'ingresso del plesso è presente una fessurazione verticale, in corrispondenza del punto di giunzione tra le due ali (non coeve, con la più datata oggetto, in passato, di imponente intervento di consolidamento strutturale con gabbia in acciaio a vista) che costituiscono l'edificio.</p> <p>Lo sforzo di taglio, verosimilmente dovuto ad un assestamento del terreno, ha generato anche una non complanarità nel pavimento, in linea con la fessurazione stessa.</p> <p>In data 30/10/2025 il RSPP aveva effettuato un sopralluogo ed aveva segnato una croce sulla fessura, datandola.</p> <p>Pur non ravvisando cedimenti visibili o altre emergenze strutturali in fondazione (per quanto rilevabile attraverso le esigue griglie esterne alla base all'edificio), si considerava l'opportunità di richiedere l'apposizione di biffe di controllo, oltre alla necessità di intervenire sul pavimento disallineato.</p> <p>Il RSPP ed il DS disponevano di ridurre, nel frattempo, la componente Probabilità del Rischio di Inciampo, apponendo nastro adesivo ad alta visibilità in corrispondenza del dislivello a terra.</p> <p>In data 06/11/2025 si apprezzava una lieve apertura della croce segnata il 30/10, segno di evoluzione ancora attiva.</p> <p>Appare pertanto opportuno provvedere con un intervento di verifica da parte dell'Ufficio Tecnico, al fine di procedere con le misure su descritte, dandone riscontro all'Istituto Scolastico.</p> | RISCHI INERENTI LE STRUTTURE | | | | |
| | | P3 | x | D4 | = | R12 |

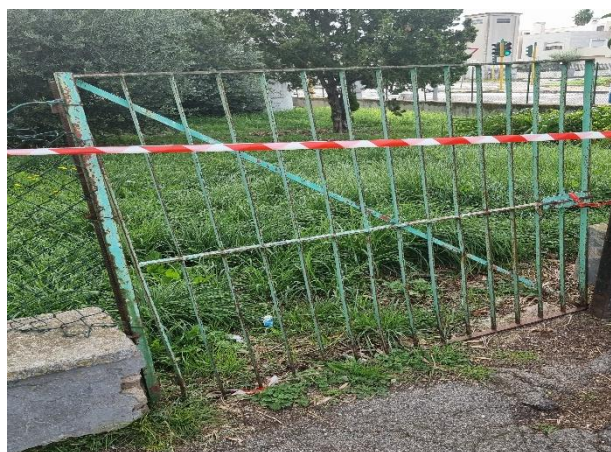
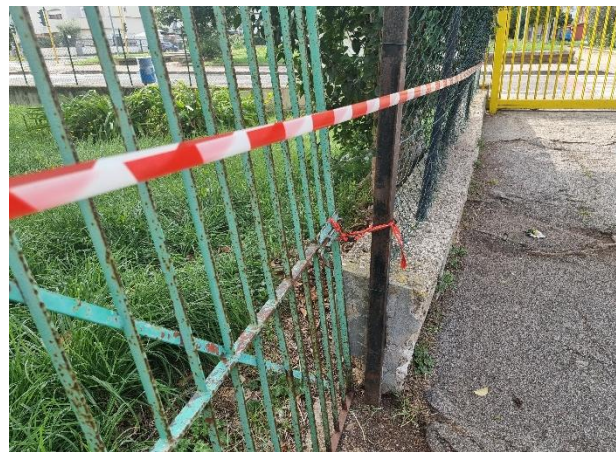
**PUNTO N. 2 DEL VERBALE DI SOPRALLUOGO**

| 2 | <b>RECINZIONE</b><br>Nell'area esterna di ingresso al plesso è presente una recinzione (muretto basso con rete soprastante e cancello) a dividere l'area carrabile da un'area giardino. L'intera frontiera di separazione appare fortemente dislocata e prossima al ribaltamento.<br>Non apparendo di attuale utilità, si propone la totale rimozione dell'intera recinzione, di modo da rendere direttamente accessibile la porzione di giardino. | RISCHIO RIBALTAMENTO | | | |
| | | P3 | x | D3 | = <b>R9</b> |

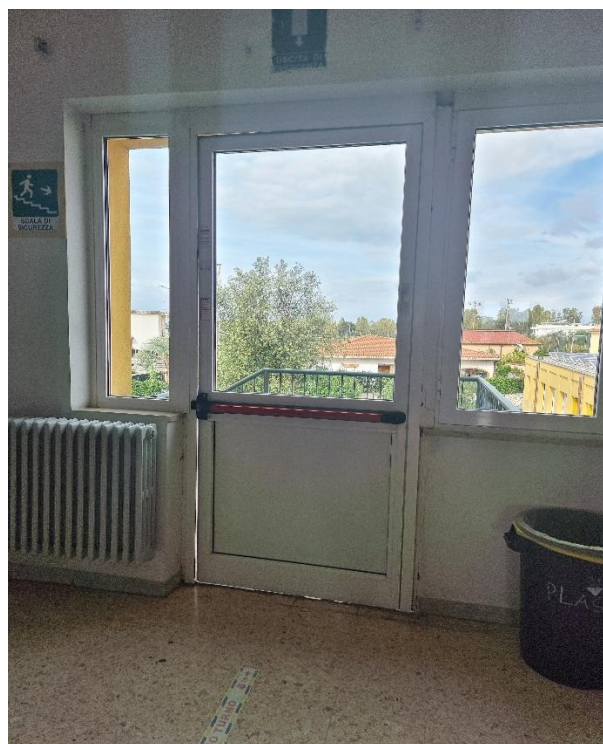
**PUNTO N. 3 DEL VERBALE DI SOPRALLUOGO**

| 3 | <b>PORTA DI EMERGENZA SU SCALA DI EMERGENZA EXT.</b><br>Al Piano Primo, la porta di emergenza che apre sulla scala di emergenza esterna presenta attrito a terra e severa difficoltà in chiusura, in quanto visibilmente inclinata (non definibile al mero esame visivo se per non corretta installazione all'origine, se per successivo ammaloramento o se per l'assestamento di cui al punto 1 del presente Verbale). | RISCHIO RALLENTAMENTO EVACUAZIONE | | | |
| | | P2 | x | D4 | = <b>R8</b> |
