| IC N. 12 BORGO FAITI<br>VERBALE DI SOPRALLUOGO | |
| Cod. VDS CDL_01EP/2025-2026 | Competenza: ENTE PROPRIETARIO |
| SEDE OGGETTO DEL PRESENTE VDS:<br>SCUOLA DELL'INFANZIA "CITTÀ DI LATINA"<br>B.go San Michele – 04100 Latina (LT) | |

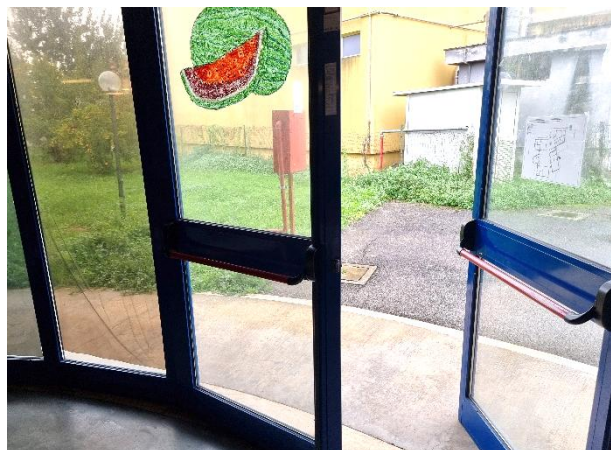
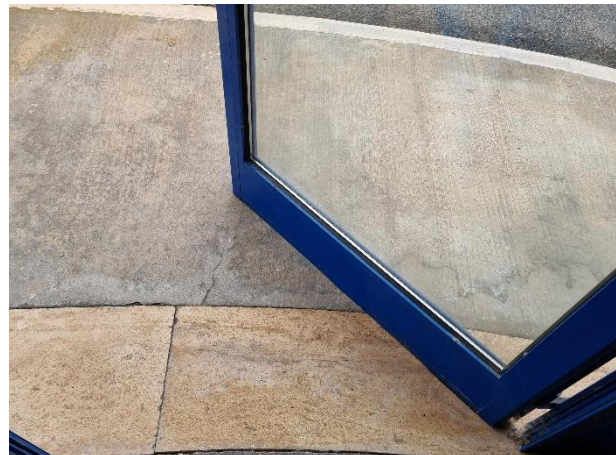
### PUNTO N. 1 DEL VERBALE DI SOPRALLUOGO

| n. | Criticità/anomalie/inadeguatezze rilevate | Rischio principale valutato | | | | | | |
|---|---|---|---|---|---|---|---|---|
| 1 | PORTE DI EMERGENZA<br>In sede di sopralluogo sono state rilevate alcune criticità a carico di porte di emergenza.<br>Nello specifico:<br>- MENSA: la porta di emergenza presenta anta sx bloccata ed anta dx che struscia a terra e non chiude correttamente. | RISCHIO INTRAPPOLAMENTO | | | | | | |

| n. | Criticità/anomalie/inadeguatezze rilevate | Rischio principale valutato | | | | | | |
|---|---|---|---|---|---|---|---|---|
| | | P3 | x | D4 | = | R12 | | |

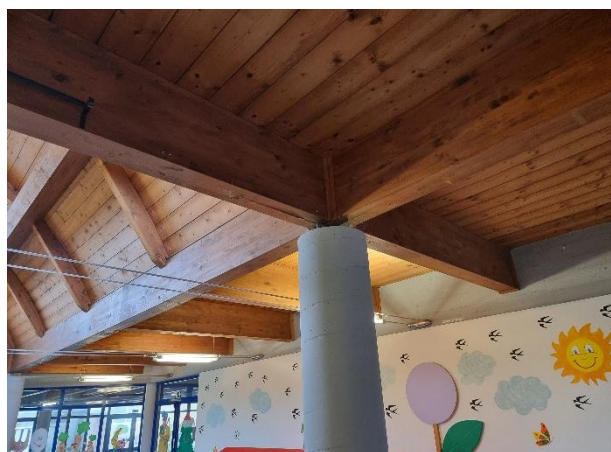
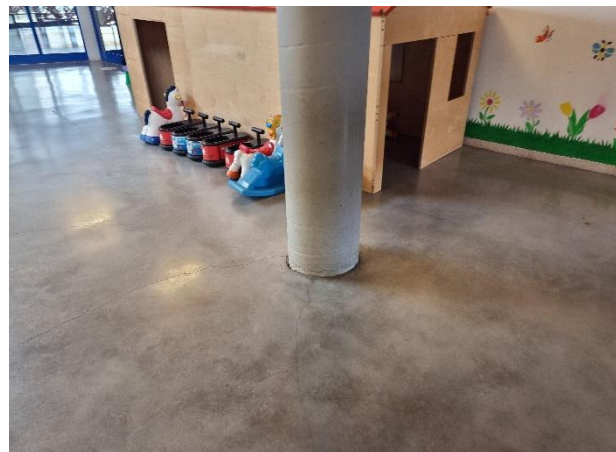
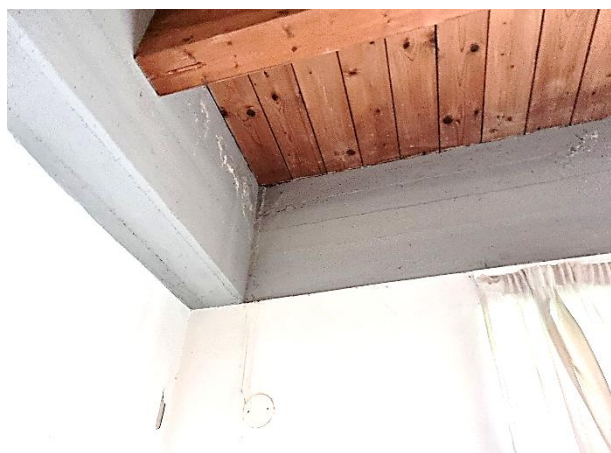
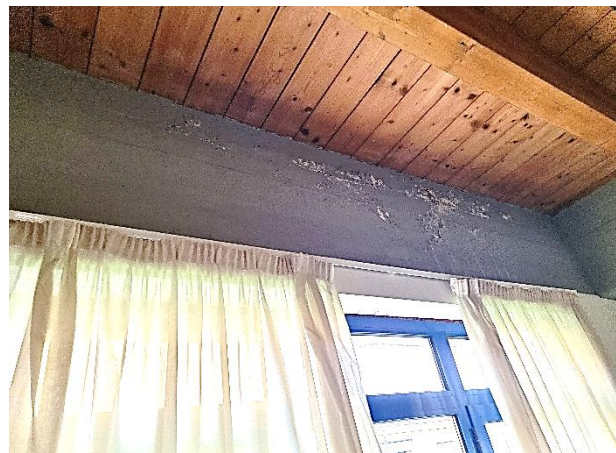
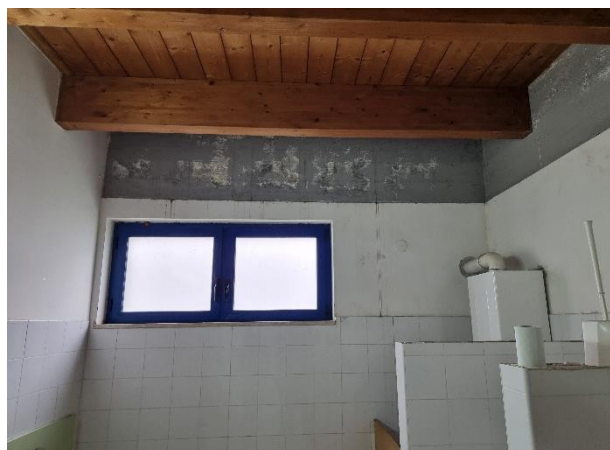
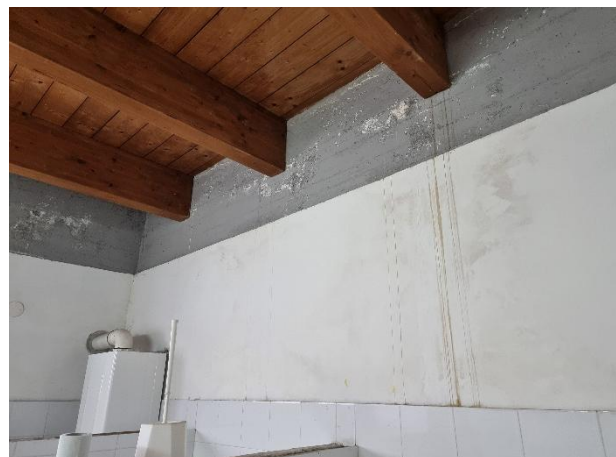
### PUNTO N. 2 DEL VERBALE DI SOPRALLUOGO

| n. | Criticità/anomalie/inadeguatezze rilevate | Rischio principale valutato | | | | | | |
|---|---|---|---|---|---|---|---|---|
| 2 | INFILTRAZIONI<br>In sede di sopralluogo sono state rilevate alcune aree di infiltrazione pregresse ma ancora attive in occasione di rovesci temporaleschi severi.<br>Nello specifico:<br>- ATRIO a ridosso delle colonne;<br>- AULA 1 locale c (deposito);<br>- AULA 2 locale b (servizi igienici): già leggibile la tessitura dei travetti;<br>- AULA 3 (area umida di recente genesi);<br>- LOCALE 7. | RISCHIO MICROCLIMA E SALUBRITÀ | | | | | | |

| n. | Criticità/anomalie/inadeguatezze rilevate | Rischio principale valutato | | | | | | |
|---|---|---|---|---|---|---|---|---|
| | | P3 | x | D3 | = | R9 | | |

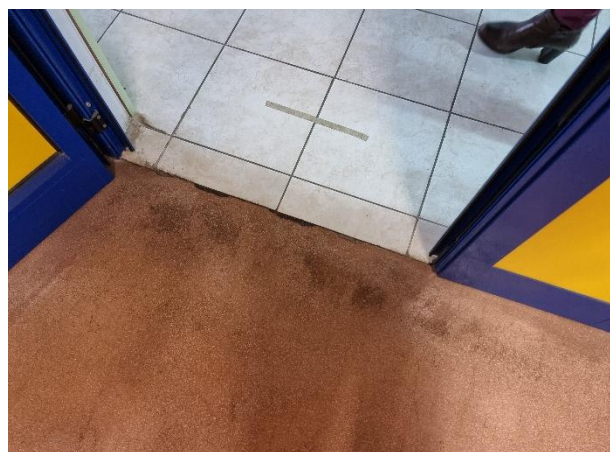
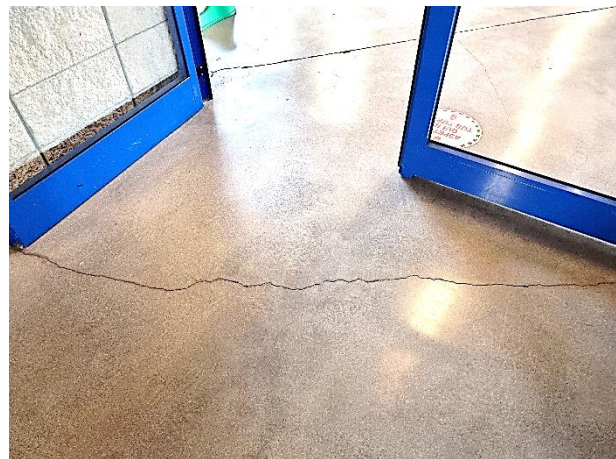
**PUNTO N. 3 DEL VERBALE DI SOPRALLUOGO**

| n. | Criticità/anomalie/inadeguatezze rilevate | Rischio principale valutato | | | | | | |
|---|---|---|---|---|---|---|---|---|
| 3 | PAVIMENTAZIONE INTERNA<br>In sede di sopralluogo sono state rilevate alcune criticità a carico della pavimentazione.<br>Nello specifico:<br>- INTERO PLESSO (ad esempio in AULA 1 locale a): varie screpolature a pavimento;<br>- AULA 2 nel passaggio tra il locale a ed il locale b (servizi igienici): presente un inciampo a terra. | RISCHIO INCIAMPO E CADUTA A LIVELLO | | | | | | |

| n. | Criticità/anomalie/inadeguatezze rilevate | Rischio principale valutato | | | | | | |
|---|---|---|---|---|---|---|---|---|
| | | P3 | x | D3 | = | R9 | | |

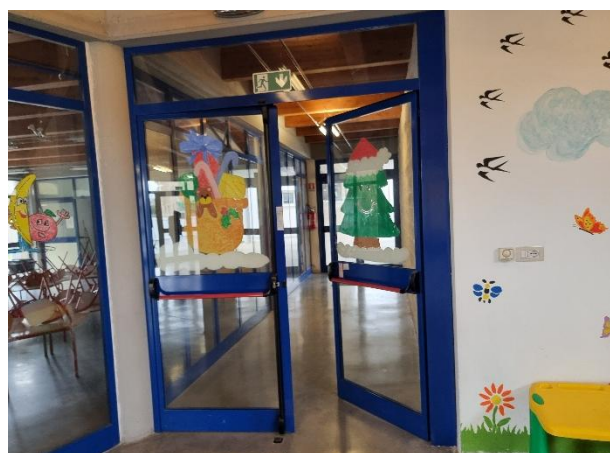
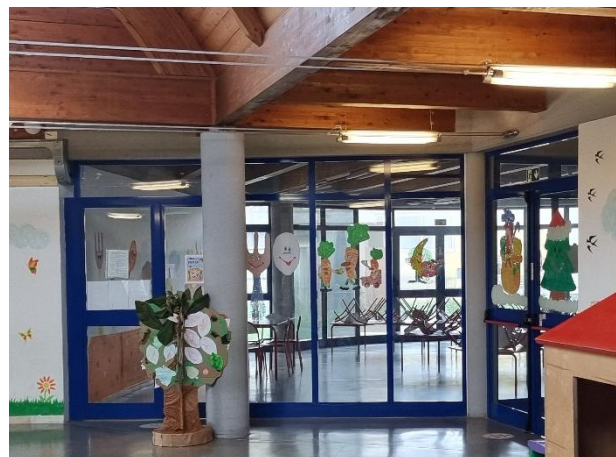
**PUNTO N. 4 DEL VERBALE DI SOPRALLUOGO**

| 4 | <b>SOPRALUCE</b><br>Relativamente al sopraluce delle porte interne, è bene verificare periodicamente:<br>- Le condizioni generali di sicurezza: fermavetro, guarnizioni, eventuali cerniere;<br>- se costituiti da materiale infrangibile e, in caso contrario, provvedere a dotarli di pellicola anti-frantumazione;<br>- (nel caso siano in vetro standard) se sostituibili con materiali più leggeri del vetro (metacrilato, polycarbonato, ecc). | RISCHIO CADUTA E FRANTUMAZIONE | | | |

| | | P3 | x | D3 | = <b>R9</b> |

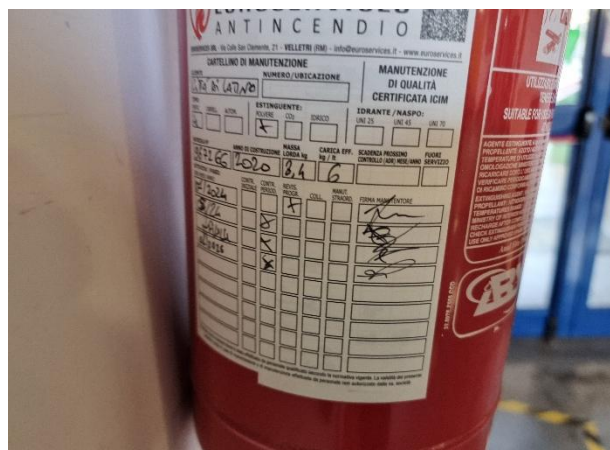
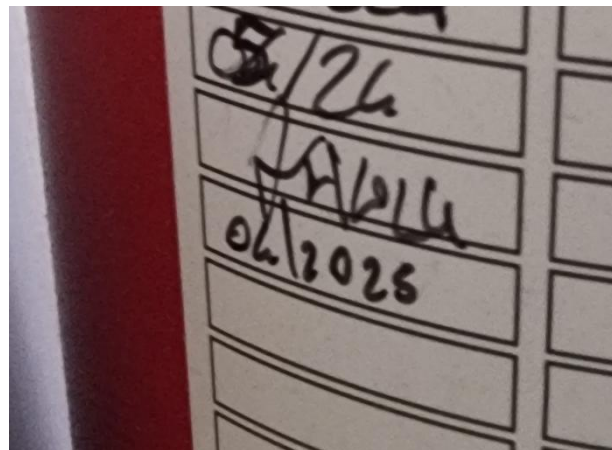
**PUNTO N. 5 DEL VERBALE DI SOPRALLUOGO**

| 5 | <b>DISPOSITIVI DI ESTINZIONE INCENDI (ESTINTORI)</b><br>L'ultimo controllo degli estintori (alla data dell'odierno sopralluogo) risultava risalente ad Aprile 2025 (maggiore di 6 mesi). | RISCHIO RALLENTAMENTO EVACUAZIONE | | | |

| | | P3 | x | D3 | = <b>R9</b> |

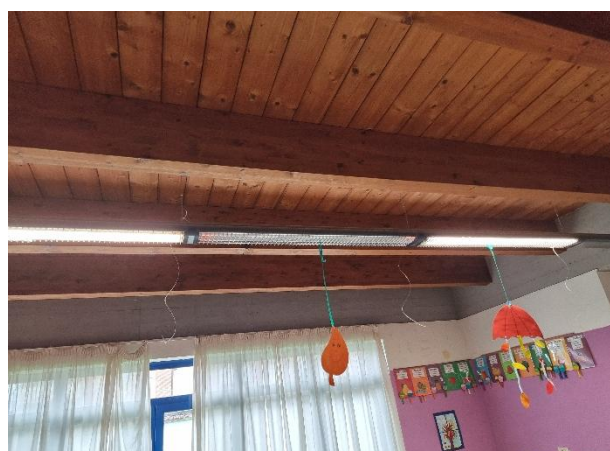
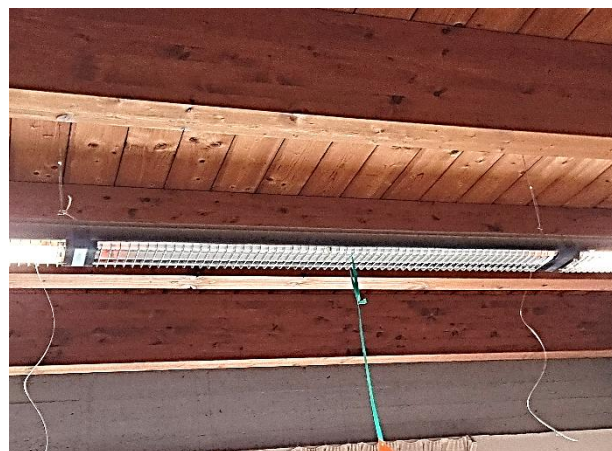
**PUNTO N. 7 DEL VERBALE DI SOPRALLUOGO**

| 7 | <b>IMPIANTO DI ILLUMINAZIONE</b><br>In sede di sopralluogo è stata rilevata la presenza di criticità a carico dell'impianto di illuminazione ordinaria.<br>Nello specifico:<br>- AULA 2: plafoniera non funzionante. | RISCHIO DISCOMFORT VISIVO | | | |

| | | P3 | x | D2 | = <b>R6</b> |
