| IC N. 12 BORGO FAITI<br>VERBALE DI SOPRALLUOGO | |
| Cod. VDS PXII_01EP/2025-2026 | Competenza: ENTE PROPRIETARIO |
| SEDE OGGETTO DEL PRESENTE VDS:<br>SCUOLA DELL'INFANZIA "PIO XII"<br>B.go Faiti – 04100 Latina (LT) | |

**Segnalazioni e Rilevazioni da sopralluogo effettuato il 15/12/2025  
(Competenza: ENTE PROPRIETARIO)**

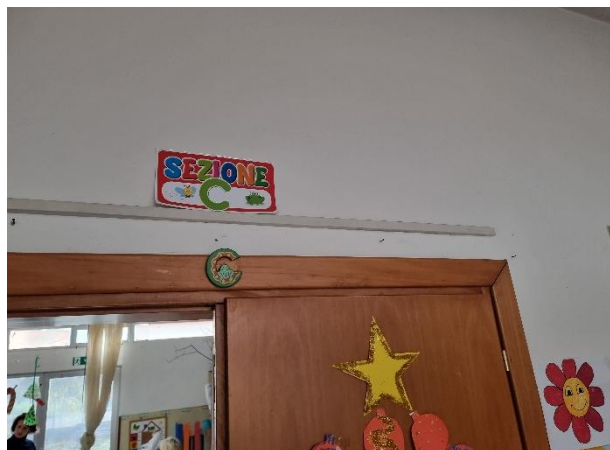
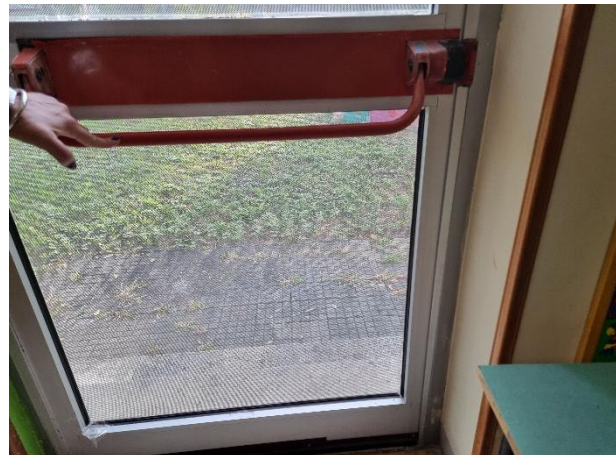
### PUNTO N. 1 DEL VERBALE DI SOPRALLUOGO

| n. | Criticità/anomalie/inadeguatezze rilevate | Rischio principale valutato | | | | | | |
|---|---|---|---|---|---|---|---|---|
| 1 | PORTE DI EMERGENZA<br>In sede di sopralluogo sono state rilevate alcune criticità a carico di porte di emergenza.<br>Nello specifico:<br>- SEZIONE C: la porta di emergenza presenta inadeguata resistenza all'apertura. | RISCHIO INTRAPPOLAMENTO | | | | | | |

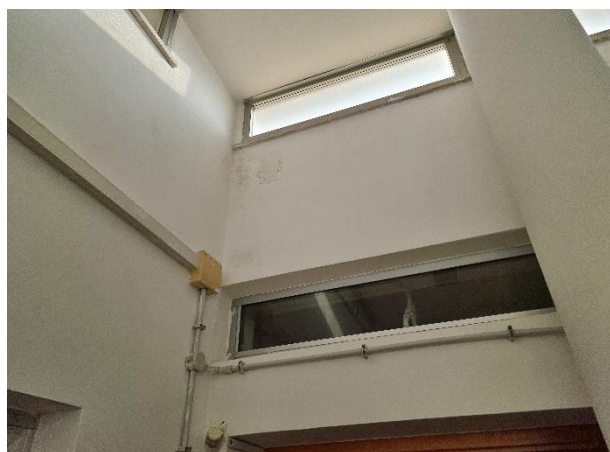
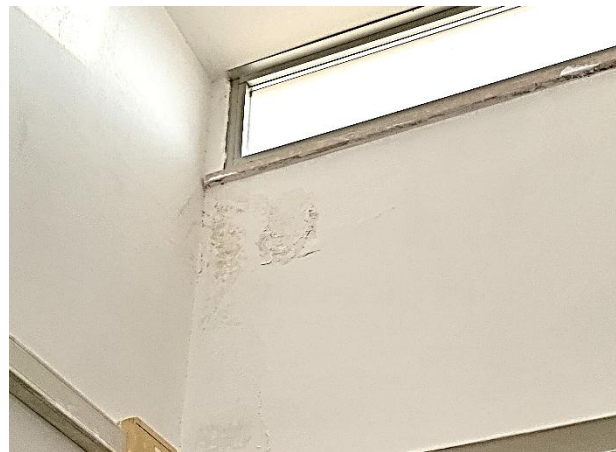
### PUNTO N. 2 DEL VERBALE DI SOPRALLUOGO

| n. | Criticità/anomalie/inadeguatezze rilevate | Rischio principale valutato | | | | | | |
|---|---|---|---|---|---|---|---|---|
| 2 | INFILTRAZIONI<br>In sede di sopralluogo sono state rilevate alcune aree di infiltrazione pregresse ma ancora attive in occasione di rovesci temporaleschi severi.<br>Nello specifico:<br>- PALESTRA (aula di educazione motoria): aree umide oggetto di sfarinature in quota, ascrivibili ad ammaloramento delle guaine e all'intasamento di bocchettoni e discendenti a causa di mota ed aghi di pino. | RISCHIO MICROCLIMA E SALUBRITÀ | | | | | | |

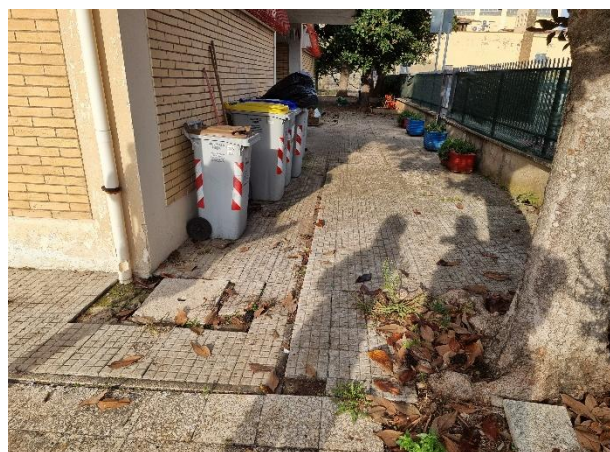
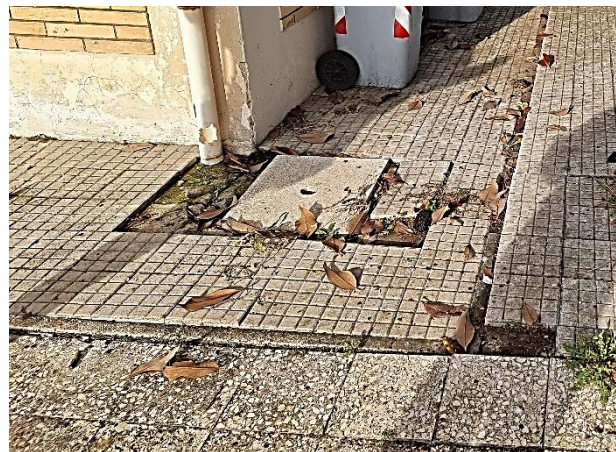
### PUNTO N. 3 DEL VERBALE DI SOPRALLUOGO

| n. | Criticità/anomalie/inadeguatezze rilevate | Rischio principale valutato | | | | | | |
|---|---|---|---|---|---|---|---|---|
| 3 | PAVIMENTAZIONE ESTERNA<br>In sede di sopralluogo sono state rilevate alcune criticità a carico della pavimentazione esterna.<br>Nello specifico:<br>- PERIMETRO del plesso, in specie nell'area di ingresso, interessata da calpestio smottato e disconnesso, fortemente non complanare. Il percorso costituisce anche via di fuga esterna per raggiungere il piazzale punto di raccolta. | RISCHIO INCIAMPO E CADUTA A LIVELLO | | | | | | |

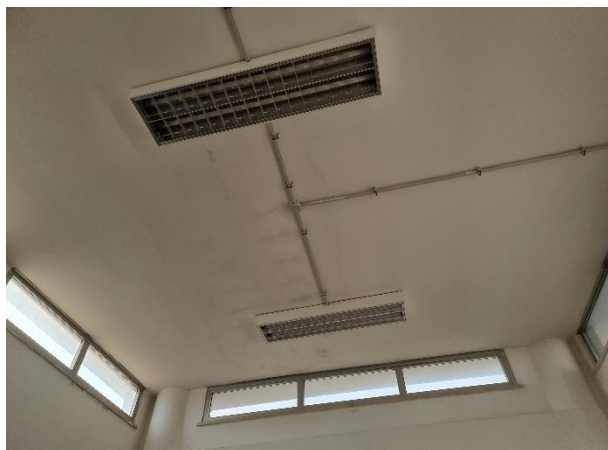
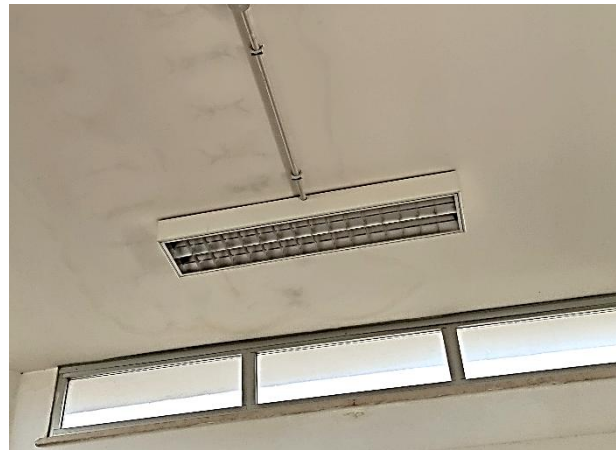
**PUNTO N. 4 DEL VERBALE DI SOPRALLUOGO**

| n. | Criticità/anomalie/inadeguatezze rilevate | Rischio principale valutato | | | | | | |
|---|---|---|---|---|---|---|---|---|
| 4 | IMPIANTO DI ILLUMINAZIONE<br>In sede di sopralluogo è stata rilevata la presenza di criticità a carico dell'impianto di illuminazione ordinaria.<br>Nello specifico:<br>- PALESTRA: plafoniere non funzionanti. | RISCHIO DISCOMFORT VISIVO | | | | | | |

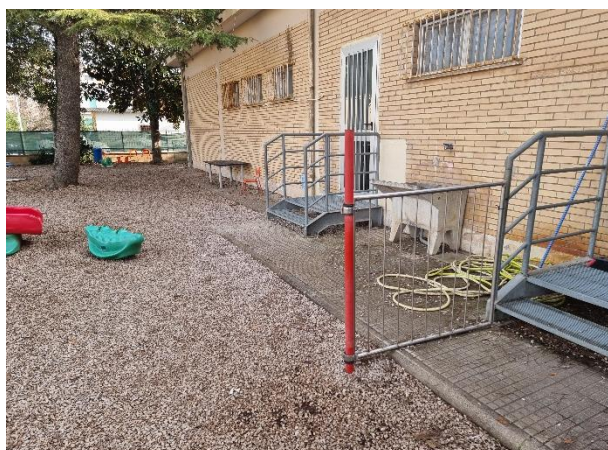
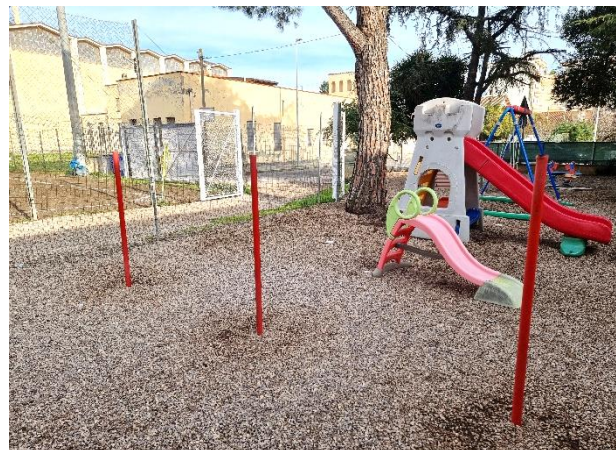
**PUNTO N. 5 DEL VERBALE DI SOPRALLUOGO**

| | | RISCHIO URTO E FERIMENTO | | | |
|---|---|---|---|---|---|
| 5 | <p><b>INSTALLAZIONI ESTERNE</b></p> <p>In sede di sopralluogo è stata rilevata la presenza di criticità a carico di elementi installati all'esterno.</p> <p>Nello specifico:</p> <p>- AREA GIOCO: al tempo del Covid vennero installati paletti atti a segregare parte del giardino. Tali paletti, non più utili, possono essere rimossi onde ridurre il rischio di urto accidentale e ferimento da parte della giovanissima utenza del plesso.</p> | | | | <b>R6</b> |
