| IC N. 12 BORGO FAITI<br>VERBALE DI SOPRALLUOGO | |
| Cod. VDS P-ISO_01EP/2025-2026 | Competenza: ENTE PROPRIETARIO |
| SEDE OGGETTO DEL PRESENTE VDS:<br>SCUOLA PRIMARIA “MANZONI”<br>B.go Isonzo – 04100 Latina (LT) | |

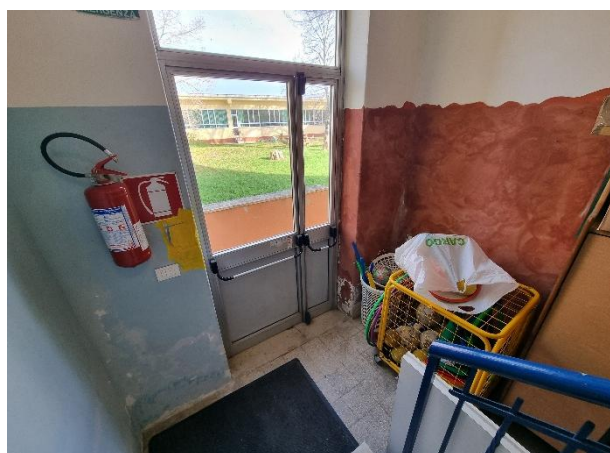
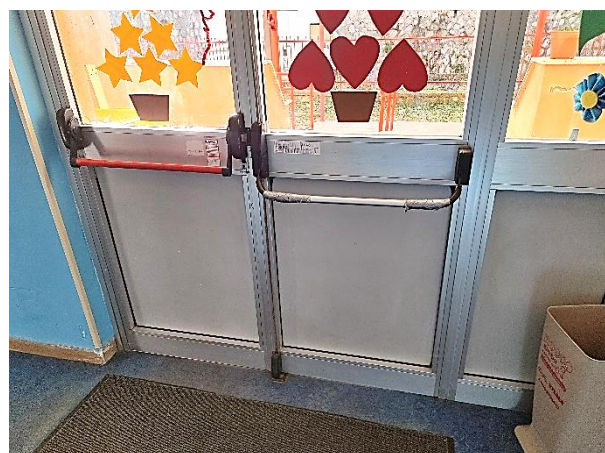
### PUNTO N. 1 DEL VERBALE DI SOPRALLUOGO

| n. | Criticità/anomalie/inadeguatezze rilevate | Rischio principale valutato | | | | | | |
|---|---|---|---|---|---|---|---|---|
| 1 | PORTE DI EMERGENZA<br>In sede di sopralluogo sono state rilevate alcune criticità a carico di porte di emergenza.<br>Nello specifico:<br>- INGRESSO AL PLESSO: il maniglione dell’anta dx necessita di sostituzione;<br>- SBARCO SCALA INTERNA: la porta di emergenza presenta inadeguata resistenza all’agevole apertura. | RISCHIO INTRAPPOLAMENTO | | | | | | |

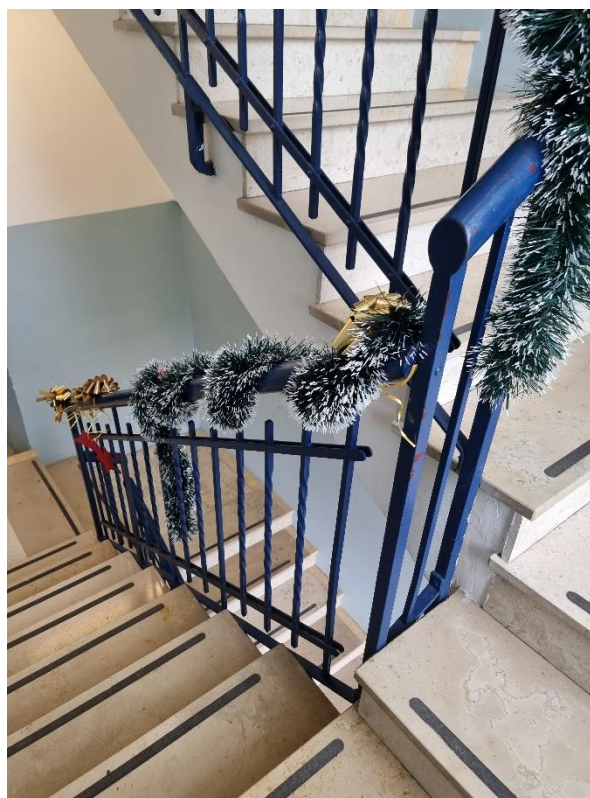
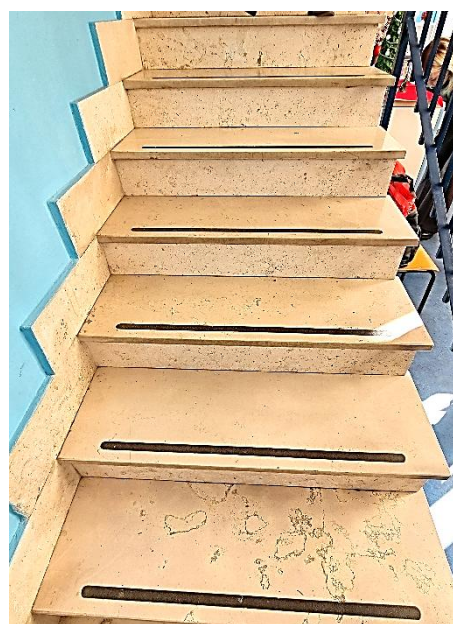
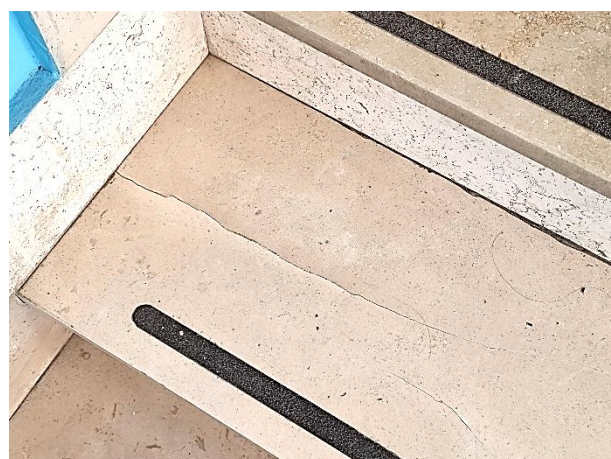
### PUNTO N. 3 DEL VERBALE DI SOPRALLUOGO

| n. | Criticità/anomalie/inadeguatezze rilevate | Rischio principale valutato | | | | | | |
|---|---|---|---|---|---|---|---|---|
| 3 | SCALE E RAMPE INTERNE<br>In sede di sopralluogo sono state rilevate alcune criticità a carico di scale/rampe interne.<br>Nello specifico:<br>- La ringhiera di protezione della scala interna presenta una altezza inferiore ai 90 cm e necessita di essere sopraelevata;<br>- La rampa al Piano Terra presenta, al 6° gradino dal basso, la pedata infranta. | RISCHIO CADUTA E ROTOLAMENTO | | | | | | |

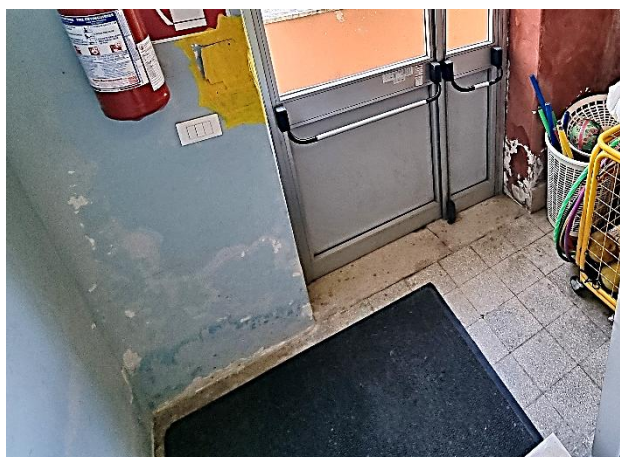
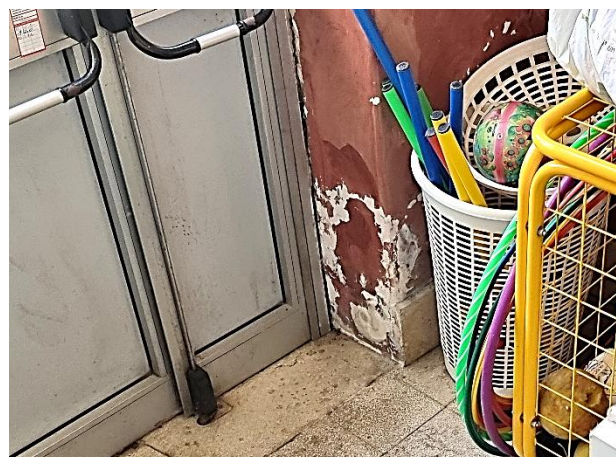
**PUNTO N. 4 DEL VERBALE DI SOPRALLUOGO**

| 4 | <b>INFILTRAZIONI</b><br>In sede di sopralluogo sono state rilevate alcune aree di infiltrazione pregresse ma ancora attive in occasione di rovesci temporaleschi severi.<br>Nello specifico:<br>- SBARCO SCALA INTERNA: umidità di risalita lungo la muratura esterna. | RISCHIO MICROCLIMA E SALUBRITÀ | | | |

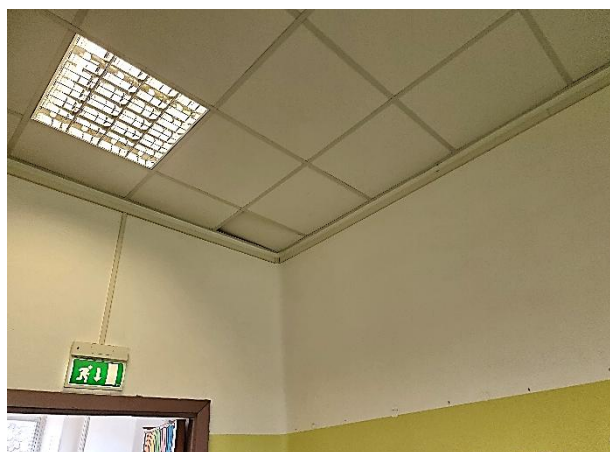
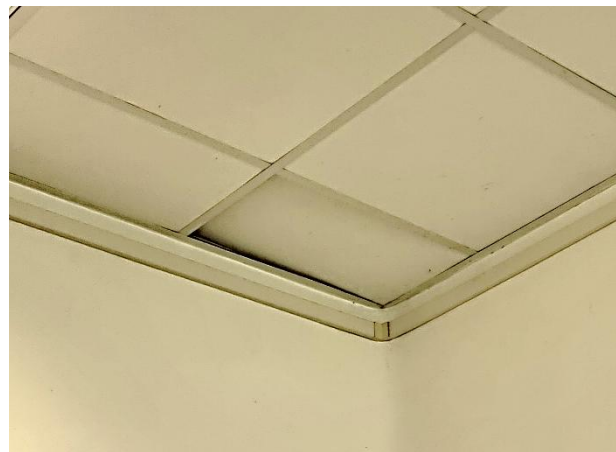
**PUNTO N. 5 DEL VERBALE DI SOPRALLUOGO**

| 5 | <b>CONTROSOFFITTI</b><br>In sede di sopralluogo sono state rilevate alcune criticità a carico dei controsoffitti.<br>Nello specifico:<br>- AULA 3: pannello dislocato all'angolo sopra la porta di ingresso all'aula. | CADUTA DI GRAVI DALL'ALTO | | | |
