| IC N. 12 BORGO FAITI<br>VERBALE DI SOPRALLUOGO | |
| Cod. VDS P_S-FAITI_01EP/2025-2026 | Competenza: ENTE PROPRIETARIO |
| SEDE OGGETTO DEL PRESENTE VDS:<br>SCUOLA PRIMARIA “APPIO CLAUDIO”<br>SCUOLA SECONDARIA DI PRIMO GRADO “FALCONE-BORSELLINO”<br>B.go Faiti – 04100 Latina (LT) | |

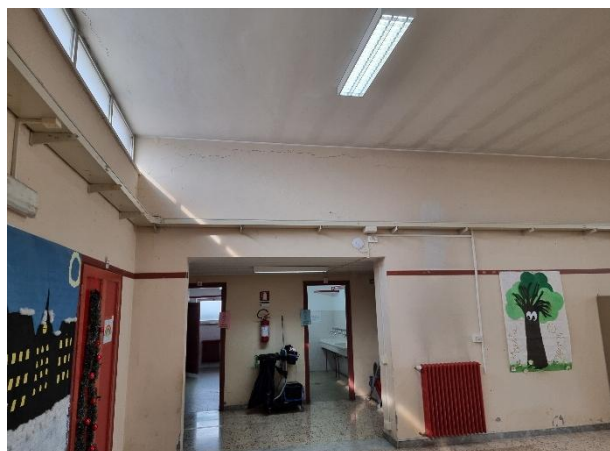
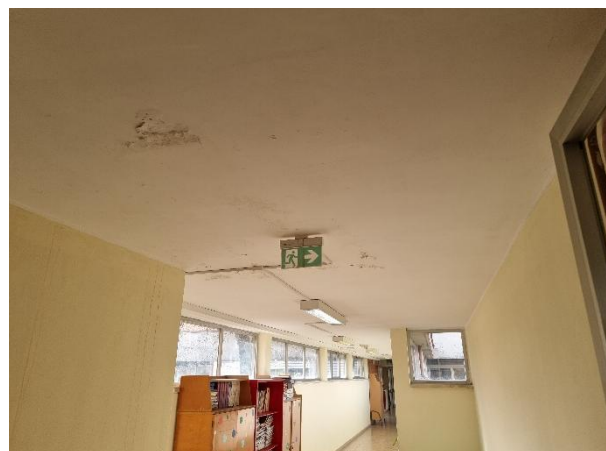
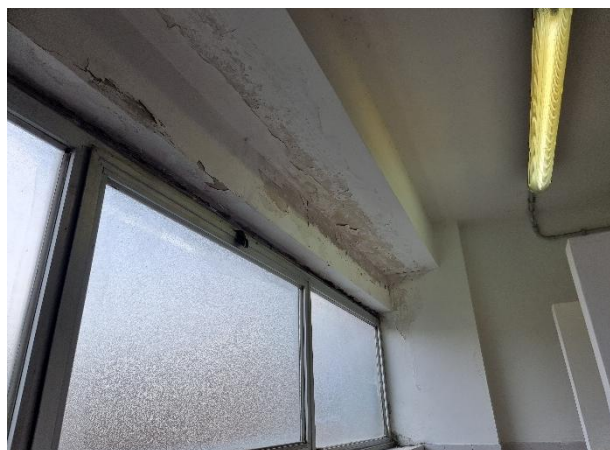
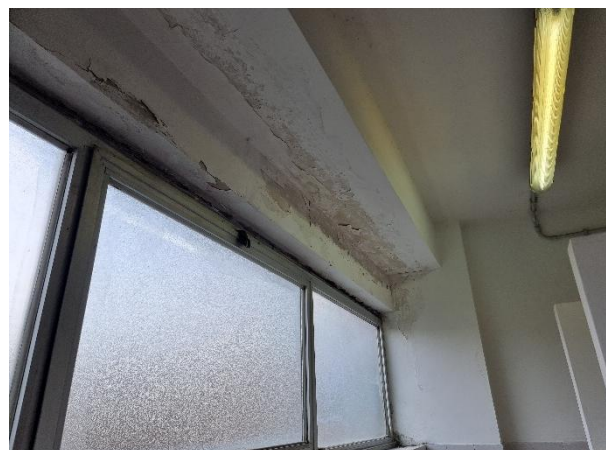
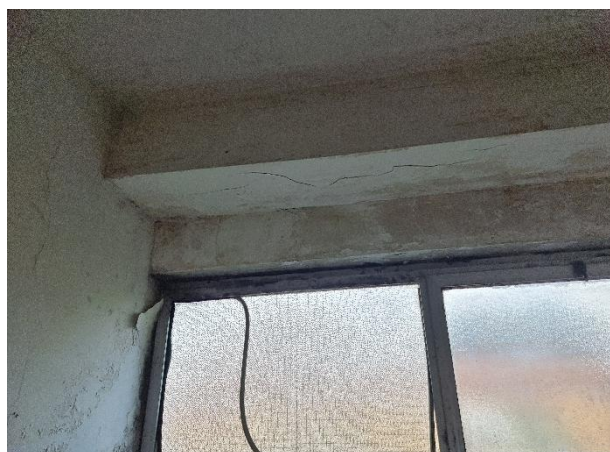
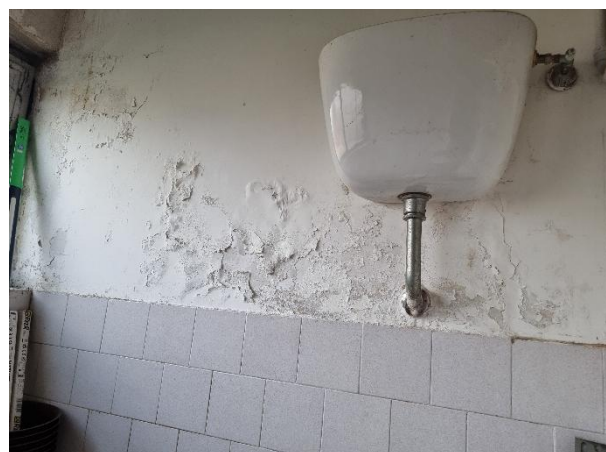
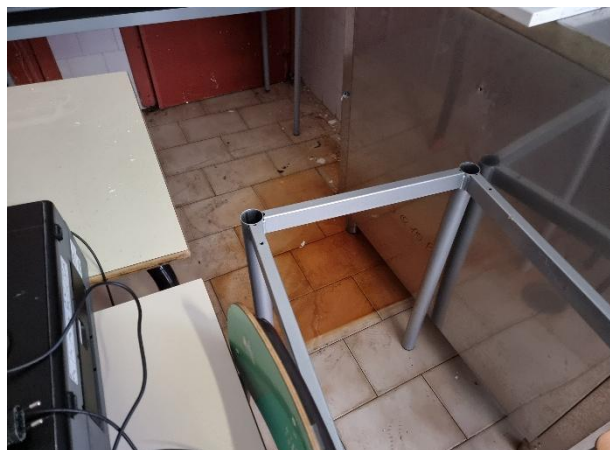
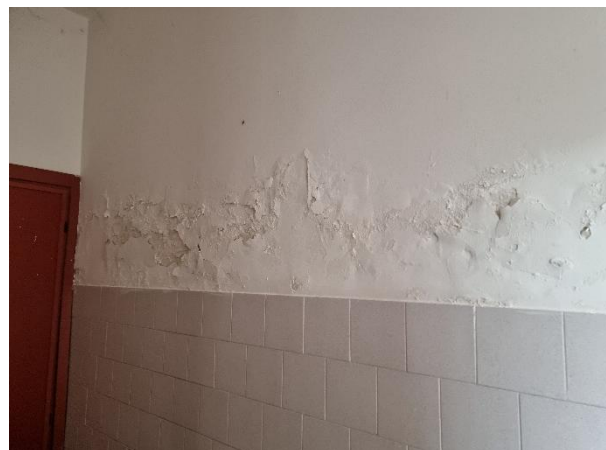
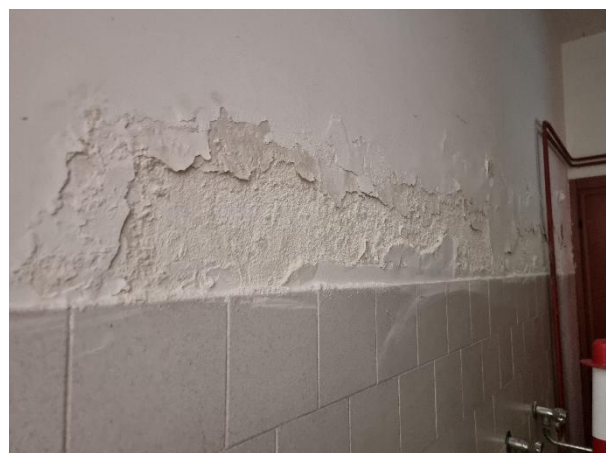
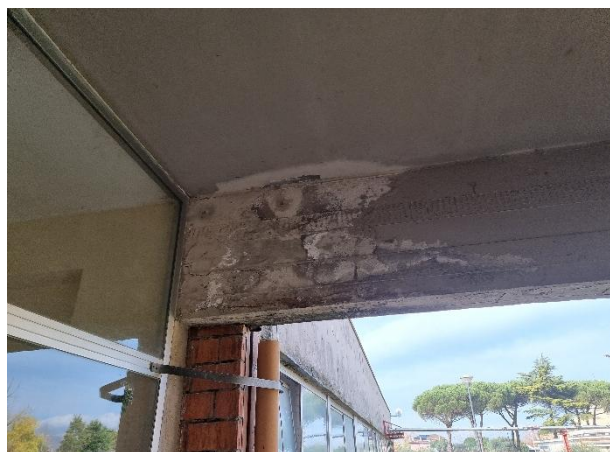
### PUNTO N. 1 DEL VERBALE DI SOPRALLUOGO

| 1 | INFILTRAZIONI<br>In sede di sopralluogo sono state rilevate alcune aree di infiltrazione pregresse ma ancora attive in occasione di rovesci temporaleschi severi.<br>Nello specifico:<br>- ATRIO 2: evidente la possibilità di leggere la tessitura dei travetti all'intradosso. Non di rado il fenomeno è prodromico a fenomeni di sfondellamento; appare opportuno consigliare verifica ravvicinata in quota, con battitura di porzioni;<br>- CORRIDOIO TRA ATRIO DI INGRESSO ED ATRIO 2: già interessato da percolamento, viene riferito che l'area si riattiva in occasione di fenomeni meteorologici prolungati e/o severi;<br>- SERVIZI IGIENICI AREA PALESTRA: diffuse aree di infiltrazione, già generanti spolverature e dispersione di spore, lungo il prospetto lato ingresso;<br>- SERVIZI IGIENICI AREA SPALTI PALESTRA: i servizi igienici a quota inferiore risultano essere stati correttamente interdetti, in quanto le condizioni sono fortemente incompatibili con le minime condizioni di igiene e salubrità;<br>- RAMPA ALL'INGRESSO PRINCIPALE: in quota, in corrispondenza con il raccordo dei discendenti e con l'attacco struttura/muratura (ponte termico) è apprezzabile una marcata area umida, attiva e percolante. | RISCHIO MICROCLIMA E SALUBRITÀ<br>DA APPROFONDIRE RISCHIO STRUTTURALE | | | |

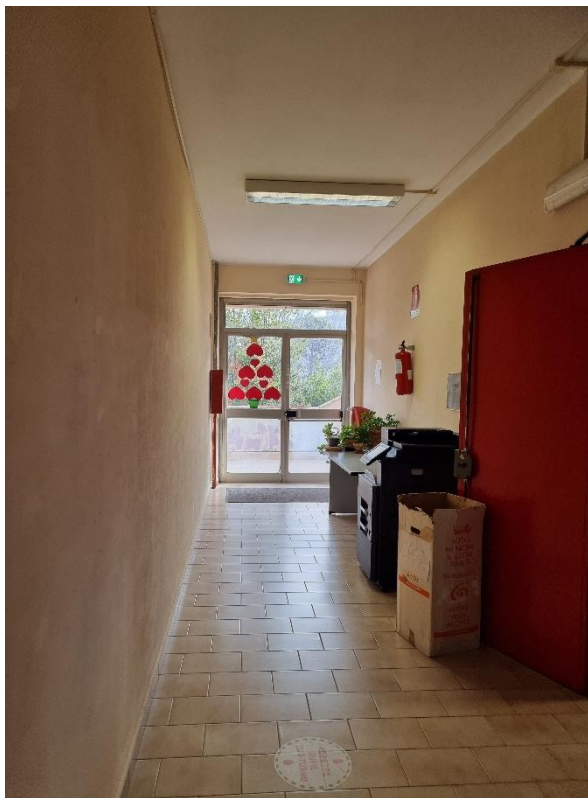
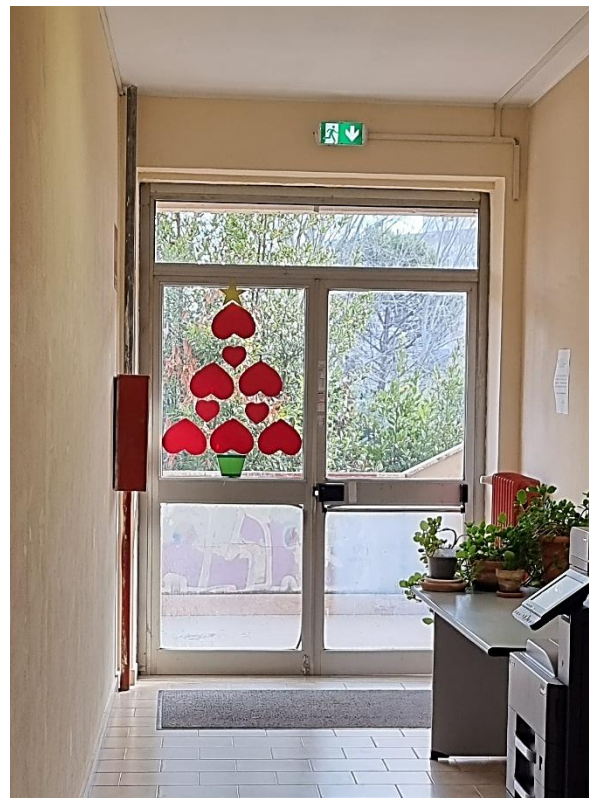
**PUNTO N. 2 DEL VERBALE DI SOPRALLUOGO**

| 2 | <b>PORTE DI EMERGENZA</b><br>In sede di sopralluogo sono state rilevate alcune criticità a carico di porte di emergenza.<br>Nello specifico:<br>- CORRIDOIO SEGRETERIE: la porta di emergenza lato scala esterna manca del maniglione nell'anta sx;<br>- AREA WC SPALTI PALESTRA: porta di emergenza bloccata da molto tempo. | RISCHIO INTRAPPOLAMENTO | | | | <b>R9</b> |

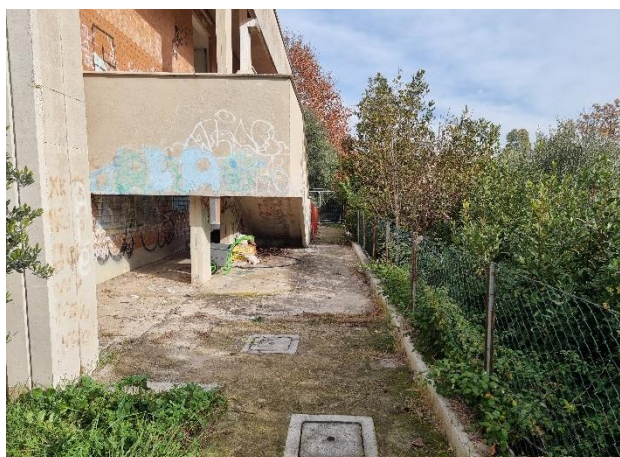
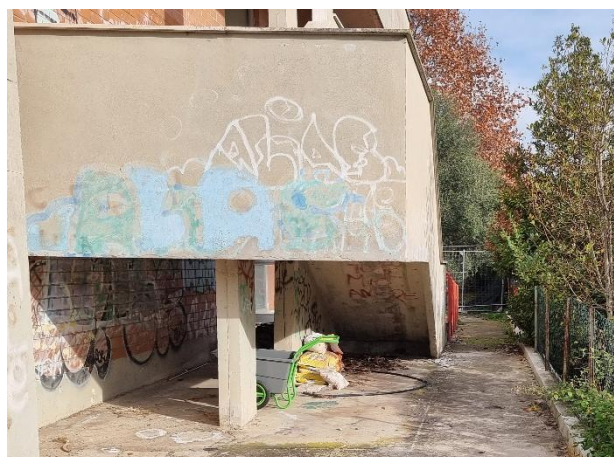
**PUNTO N. 3 DEL VERBALE DI SOPRALLUOGO**

| 3 | <b>PERCORSI ESTERNI DI FUGA</b><br>In sede di sopralluogo sono state rilevate alcune criticità a carico dei percorsi di fuga esterni.<br>Nello specifico:<br>- Lo sbarco della scala di emergenza esterna (condiviso con quello del corridoio segreterie al Piano Terra) ed il percorso che da essa conduce al Punto di Raccolta retrostante il plesso, si presenta smottato e discomplanare, con esposizione a rischio inciampo e caduta a livello. Sarebbe inoltre opportuno ampliarne, ove possibile, la luce di transito al Piano terra, lateralmente alla scala. | RISCHIO INCIAMPO E CADUTA A LIVELLO | | | | <b>R9</b> |

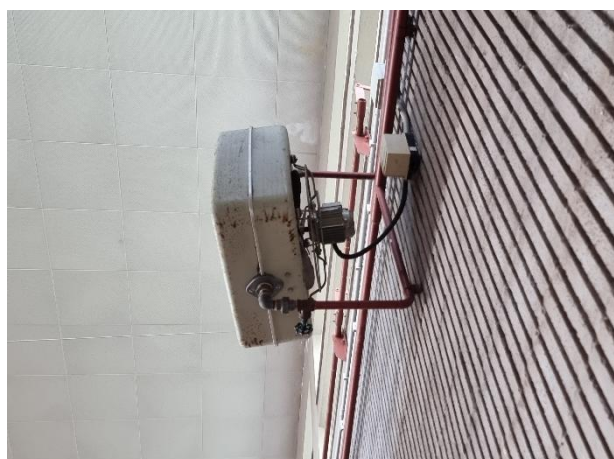
**PUNTO N. 4 DEL VERBALE DI SOPRALLUOGO**

| 4 | <b>IMPIANTO TERMICO (AEROTERMI)</b><br>In sede di sopralluogo sono state rilevate alcune criticità a carico degli aerotermini installati in palestra.<br>Nello specifico:<br>- Non è noto se siano funzionanti; In ogni caso, prima di testarne la performance, sarà necessario procedere ad approfondita sanificazione dei filtri, al fine di scongiurare il rischio di trasmissione del batterio della Legionella;<br>- Sarebbe opportuno provvedere a periodica verifica degli ancoraggi. | RISCHIO BIOLOGICO | | | | <b>R9</b> |

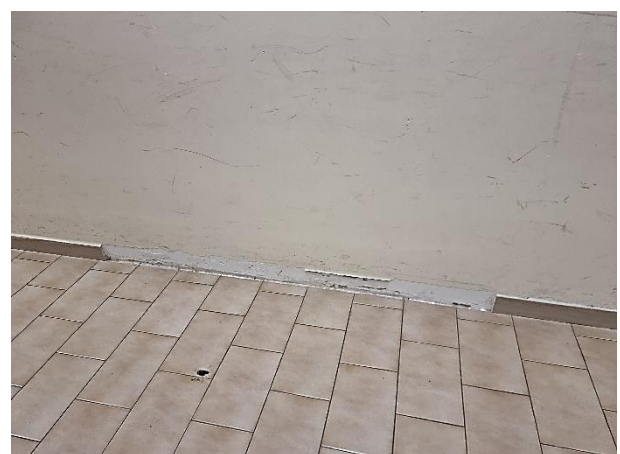
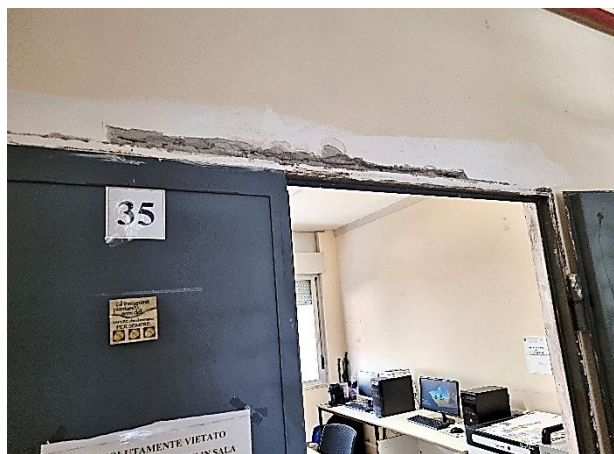
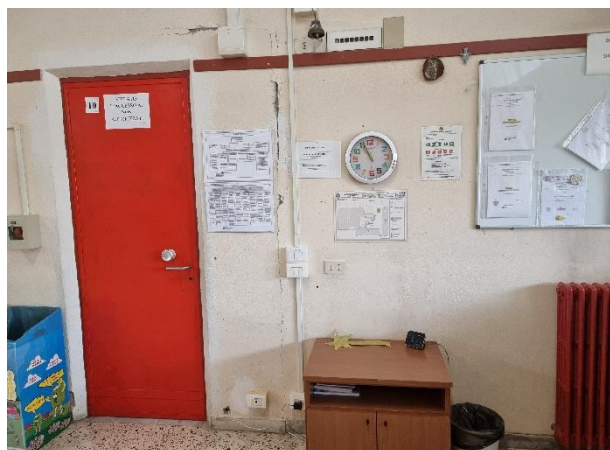
**PUNTO N. 5 DEL VERBALE DI SOPRALLUOGO**

| 5 | <b>AMMALORAMENTI VARI</b><br>In sede di sopralluogo sono state rilevate alcune criticità necessitanti di interventi manutentivi di ripristino.<br>Nello specifico:<br>- CORRIDOIO ATRIO DI INGRESSO-ALA 1: alcune porzioni di battiscopa appaiono mancanti.<br>- SALA DOCENTI 35: la piattabanda sulla porta di ingresso presenta frantumazione;<br>- VARIE AULE PRIMARIA AL PT: tapparelle non funzionanti e/o bloccate;<br>- ATRIO ALA 2: fessurazione all'attacco pilastro-tramezzo da risarcire in corrispondenza della porta del Locale 10. | RISCHIO MANCATA MANUTENZIONE ORDINARIA | | | | <b>R9</b> |

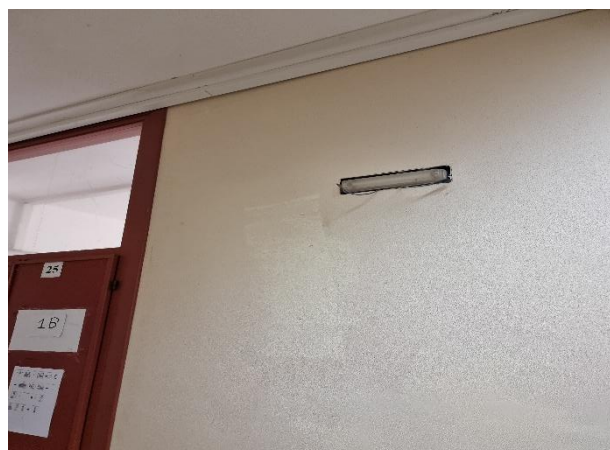
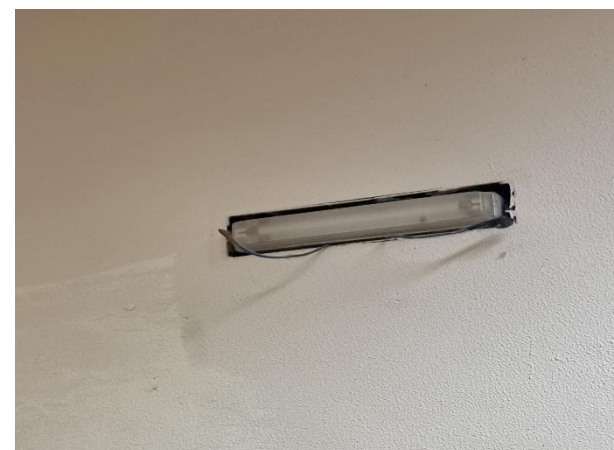
**PUNTO N. 6 DEL VERBALE DI SOPRALLUOGO**

| 6 | <b>ILLUMINAZIONE DI EMERGENZA</b><br>In occasione di assenza di corrente elettrica, è stato notato che alcune lampade di emergenza non si accendono. | RISCHIO INTRAPPOLAMENTO | | | | <b>R9</b> |
