| IC N. 12 BORGO FAITI<br>VERBALE DI SOPRALLUOGO | |
| Cod. VDS COLL_01EP/2025-2026 | Competenza: ENTE PROPRIETARIO |
| SEDE OGGETTO DEL PRESENTE VDS:<br>SCUOLA DELL'INFANZIA "C. COLLODI"<br>B.go Isonzo – 04100 Latina (LT) | |

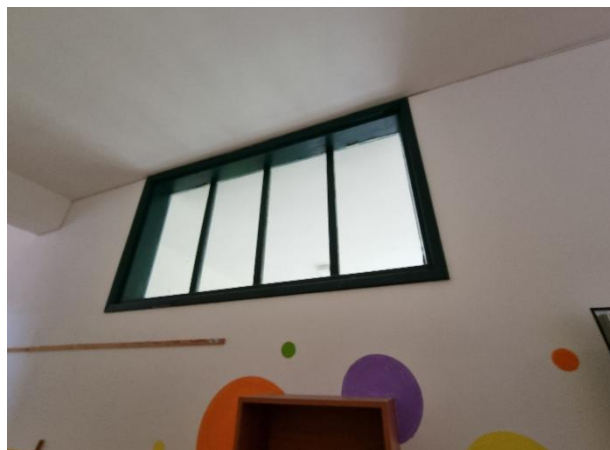
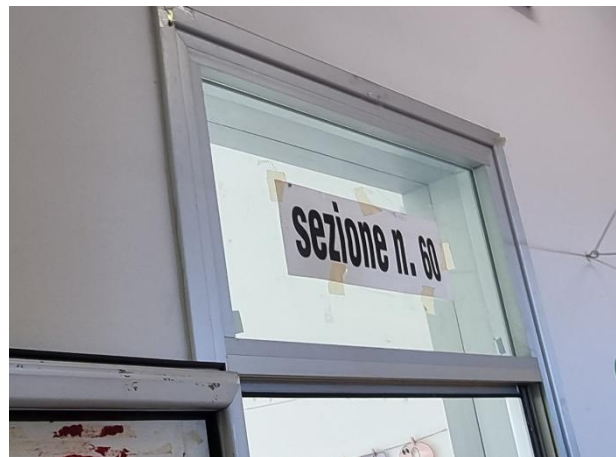
### PUNTO N. 1 DEL VERBALE DI SOPRALLUOGO

| n. | Criticità/anomalie/inadeguatezze rilevate | Rischio principale valutato | | | | | | |
|---|---|---|---|---|---|---|---|---|
| 1 | SOPRALUCE<br>Relativamente ai sopraluce, è bene verificare:<br>- Le condizioni generali di sicurezza: fermavetro, guarnizioni, eventuali cerniere;<br>- se costituiti da materiale infrangibile e, in caso contrario, provvedere a dotarli di pellicola antifrantumazione;<br>- se sostituibili con materiali più leggeri del vetro (metacrilato, policarbonato, ecc). | RISCHIO CADUTA GRAVI E FRANTUMAZIONE | | | | | | |
| | | P3 | x | D3 | = | R9 | | |

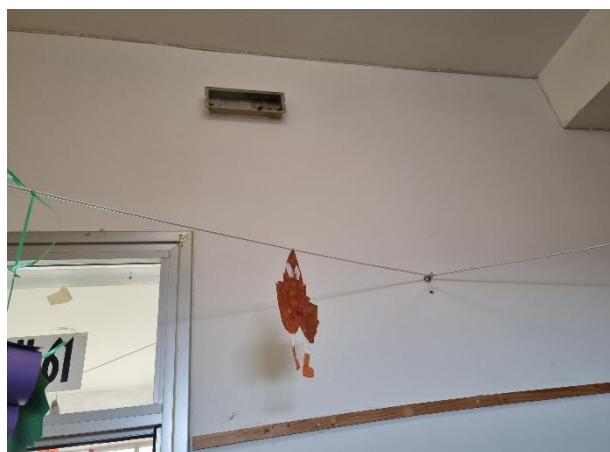
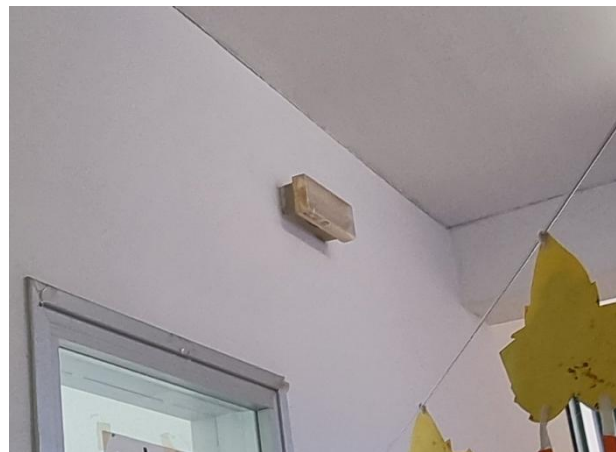
### PUNTO N. 2 DEL VERBALE DI SOPRALLUOGO

| n. | Criticità/anomalie/inadeguatezze rilevate | Rischio principale valutato | | | | | | |
|---|---|---|---|---|---|---|---|---|
| 2 | ILLUMINAZIONE DI EMERGENZA<br>In occasione di assenza di corrente elettrica, è stato notato che alcune lampade di emergenza non si accendono. | RISCHIO SCARA VISIBILITÀ INTERNA | | | | | | |
| | | P3 | x | D3 | = | R9 | | |

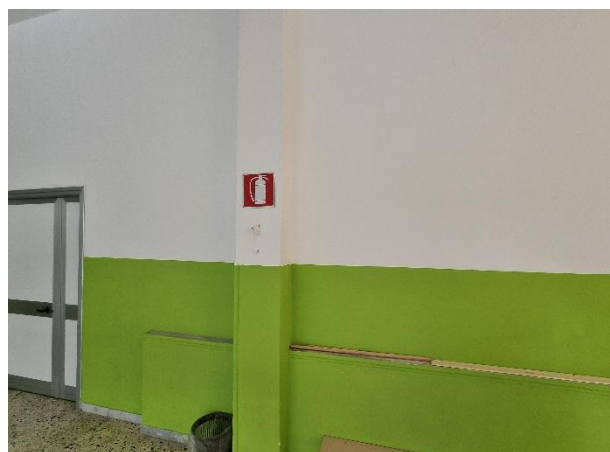
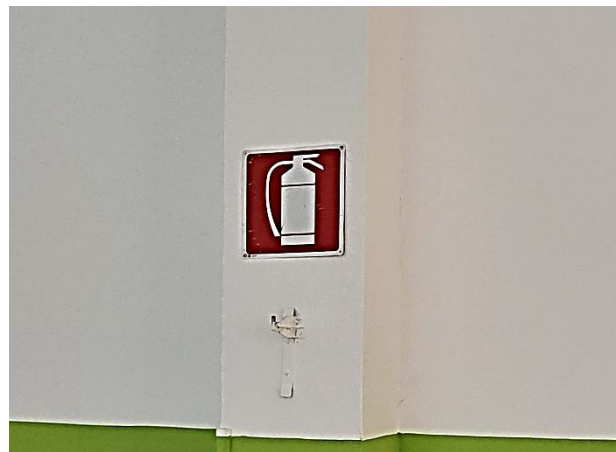
### PUNTO N. 3 DEL VERBALE DI SOPRALLUOGO

| n. | Criticità/anomalie/inadeguatezze rilevate | Rischio principale valutato | | | | | | |
|---|---|---|---|---|---|---|---|---|
| 3 | DISPOSITIVI DI ESTINZIONE INCENDI (ESTINTORI)<br>Nel salone è presente un ancoraggio per estintore ma privo dell'estintore stesso. È necessario verificare se sia stato dislocato oppure rimosso senza essere sostituito; se previsto, in base al progetto antincendio, andrà integrato. | RISCHIO INCENDIO | | | | | | |
| | | P3 | x | D3 | = | R9 | | |
